국가등록문화재로 지정된 옛 담장의 정비 양상*

A Study on Structural Maintenance of ‘Old Wall’ Designated as National Registered Cultural Heritage

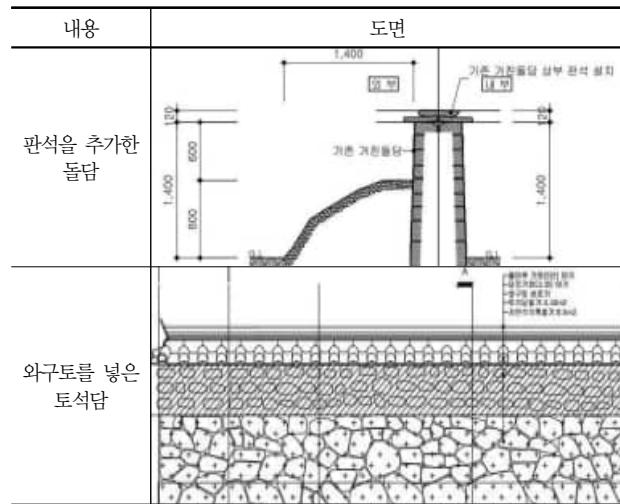
그림 13. 2020년 산청 단계마을 옛 담장 보수공사[30]

옛 담장 마을에서도 기존 돌담을 해체하고 지붕부에 판석만 추가하거나, 와구토를 넣은 토석담을 신설하는 등의 보수(그림 13)가 진행되고 있다[30]. 이렇듯 문화재 수리업체의 정비 과정에서 통용되는 시방서에는 그 지역 담장의 축조 방식에 대한 기술 적용이 미비하여 문화재의 지역성을 반영하기 곤란한 것이다[31].

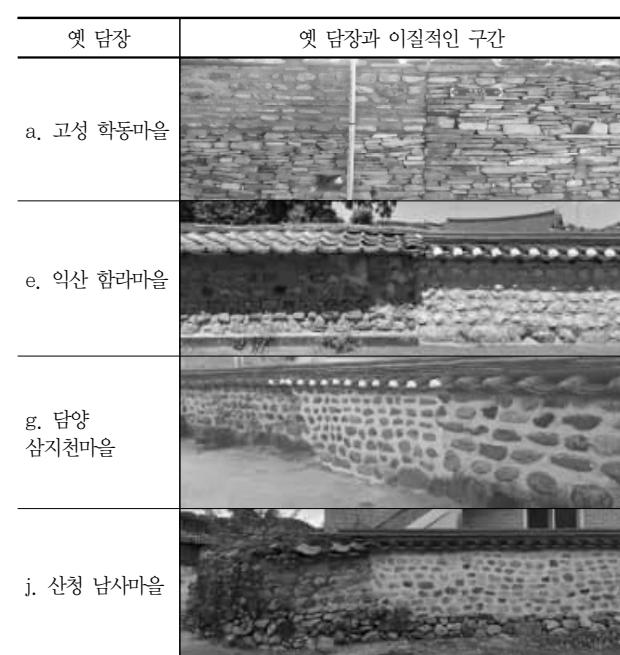
그림 14. 기존과 이질적인 구간이 병치된 옛 담장 예시

또한 해당 지자체 담당자와 문화재 수리업체가 경관에 대한 고려 없이 담장의 구조적 기능 유지를 목표로 하는 경우가 많아서 과거의 축조 방식이 유지되기 어렵다. 소쇄원 담장의 보수 과정에서 문화재 수리업체가 슬라이딩 방지를 위해 사용한 시멘트의 이질감[32]과 황토와 백시멘트로 인해 홍색이 도는 색상[33]이 지적된 바 있다. 정비로 인해 이질적인 구간이 병치되고 있는 현황(그림 14)에 대한 자각이 필요한 지점이다.

이러한 문제에 대응하여 아산 외암마을에서는 담장을 해체하게 되면 사용된 재료를 보관하고, 축조 방식을 기록하여 문화재 수리업체에게 제공한다[36]. 또한 마을주민이 담장을 쌓는 작업에 참여하여 동일한 형태를 유지하도록 기여한다. 마을 공동체에서 주도적으로 옛 담장의 경관적 가치를 지속시키기 위한 자치규약을 만들고 문화재청과 지자체는 행정적으로 지원하는 방안을 모색할 수 있다는 좋은 사례이다. 문화재청은 유지관리의 주체로서 마을별 옛 담장의 구조와 축조법을 상세하게 기록하고, 수리 정보를 축적하는 일부터 시작하여야 한다.
