국가등록문화유산 강진 한골목 옛 담장의 정비 양상

박성진* · 소현수**

A Study on the Maintenance of the Old Wall in Gangjin Hangolmog, National Registered Cultural Heritage

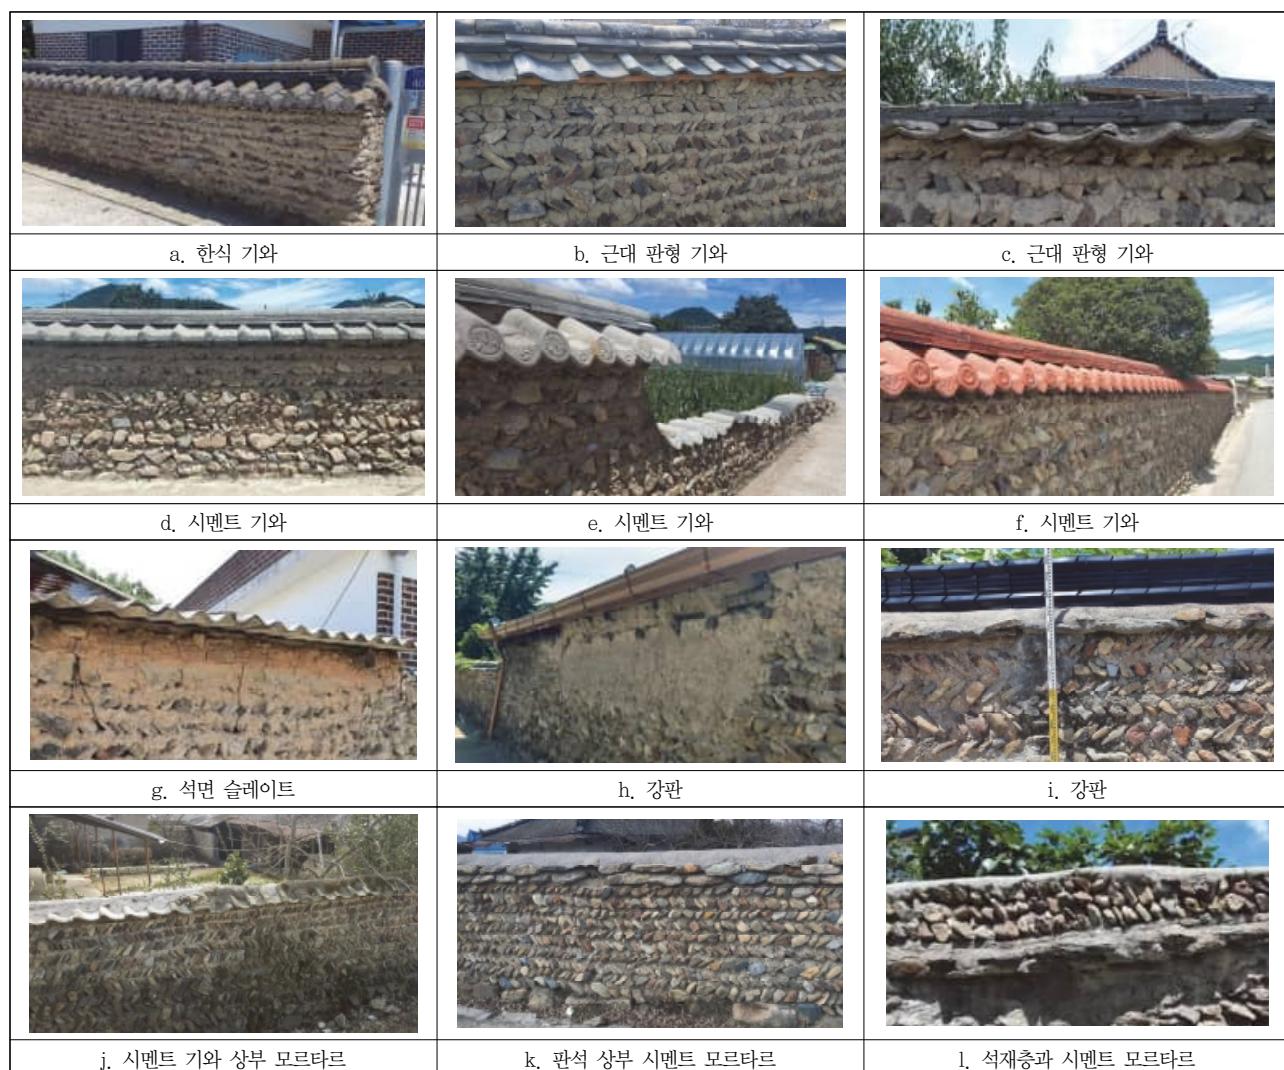
그림 5. 한글목 옛 담장 지붕부의 재료 대체와 첨가

신 근대 판형 기와(그림 5-b, c)나 저렴한 시멘트 기와(그림 5-d, e)로 대체되었는데, 시각적으로 도드라지는 채도 높은 주황색 기와도 설치되었다(그림 5-f). 기성품 기와의 형태가 다양하여 통일성있는 담장 경관을 연출하는데 방해가 되고 있다. 또한 석면 슬레이트(그림 5-g)를 얹거나 기존 판석 지붕 위에 강판을 올려 적극적으로 우수 배출 통로를 만든 곳도 있다(그림 5-h, i). 또한 토석담 지붕의 기와나 판석 위에 시멘트 모르타르를 덧발라 기존 구조를 유지하려는 형태를 여러 곳에서 확인하였는데(그림 5-i, k, l), 저렴한 비용으로 쉽게 보강할 수 있는 방법으로 고안된 것이다. 이것은 다른 마을의 옛 담장에서도 확인된 바 있다[5].

살펴본 바와 같이 지붕은 담장의 구조적 안정성을 유지하는 기능을 해결하도록 변형되었는데, 연속성있는 수평적 구조물의 상부 선형을 결정하는 시각적 역할에 대한 경관적 측면을 놓치고 있다.

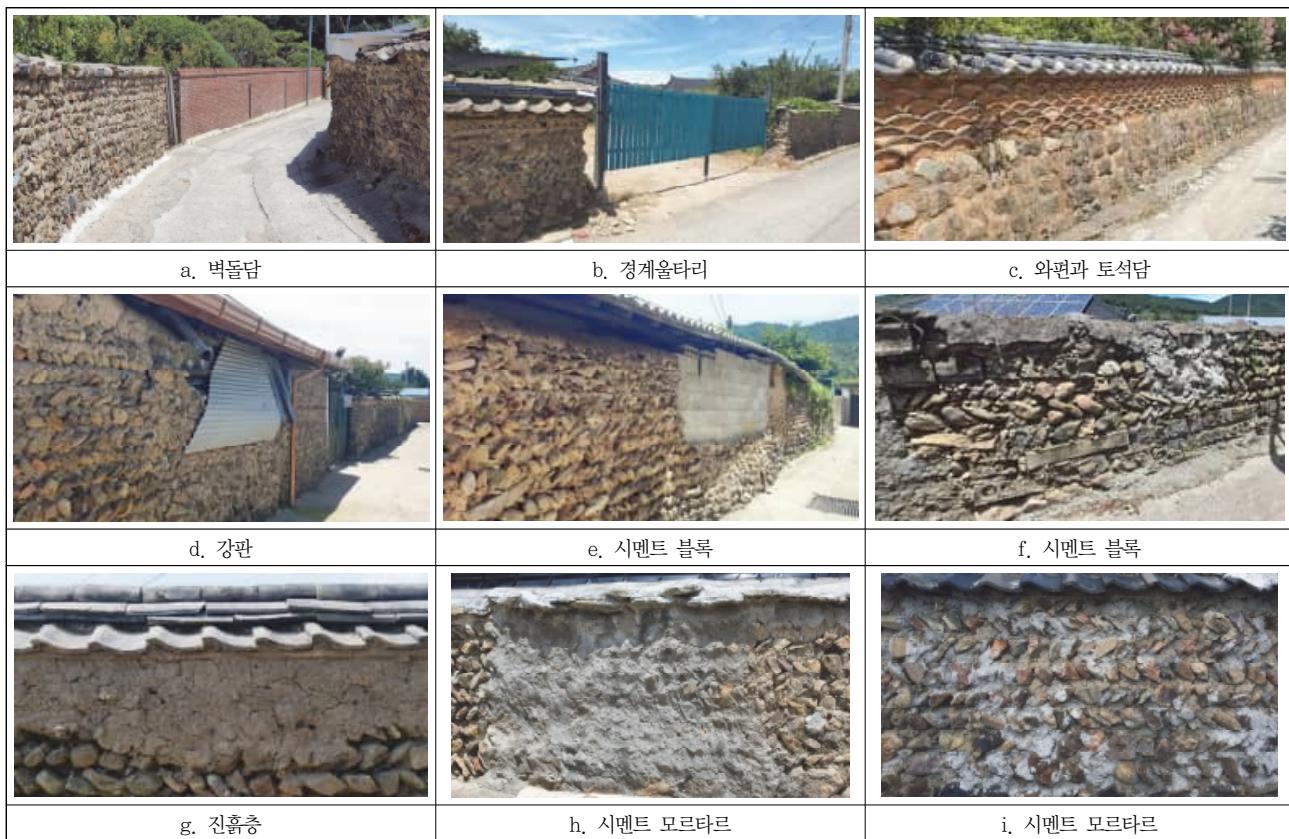
그림 6. 한골목 옛 담장 벽체부의 재료 대체와 첨가

토석담의 유지관리가 용이하지 않기 때문에 담장이 무너진 구간을 현대 재료인 벽돌담(그림 6-a)과 경계 울타리(그림 6-b)로 바꾸고, 옛 담장과 입면 형태가 다른 와편담(그림 6-c)도 설치되었다. 보수가 필요한 부분에 합석판을 부

착하고(그림 6-d) 시멘트 블록을 쌓아 보강한 곳도 있었다(그림 6-e). 또한 돌과 시멘트 블록을 섞어 사용하여 복잡한 입면을 구성하였다(그림 6-f).

돌의 이탈을 막기 위해서 진흙을 두껍게 덮어버리고(그림 6-g), 심한 경우 시멘트 모르타르를 표면에 바르거나(그림 6-h) 돌 사이 공극에 채워 담장 입면을 훼손한 사례가 있다(그림 6-i). 구조적 문제가 발생한 담장을 그대로 방치하면 무너지는 구간이 점차 확대되기 때문에 개인이 선택한 재료 대체와 첨가 방법이다.

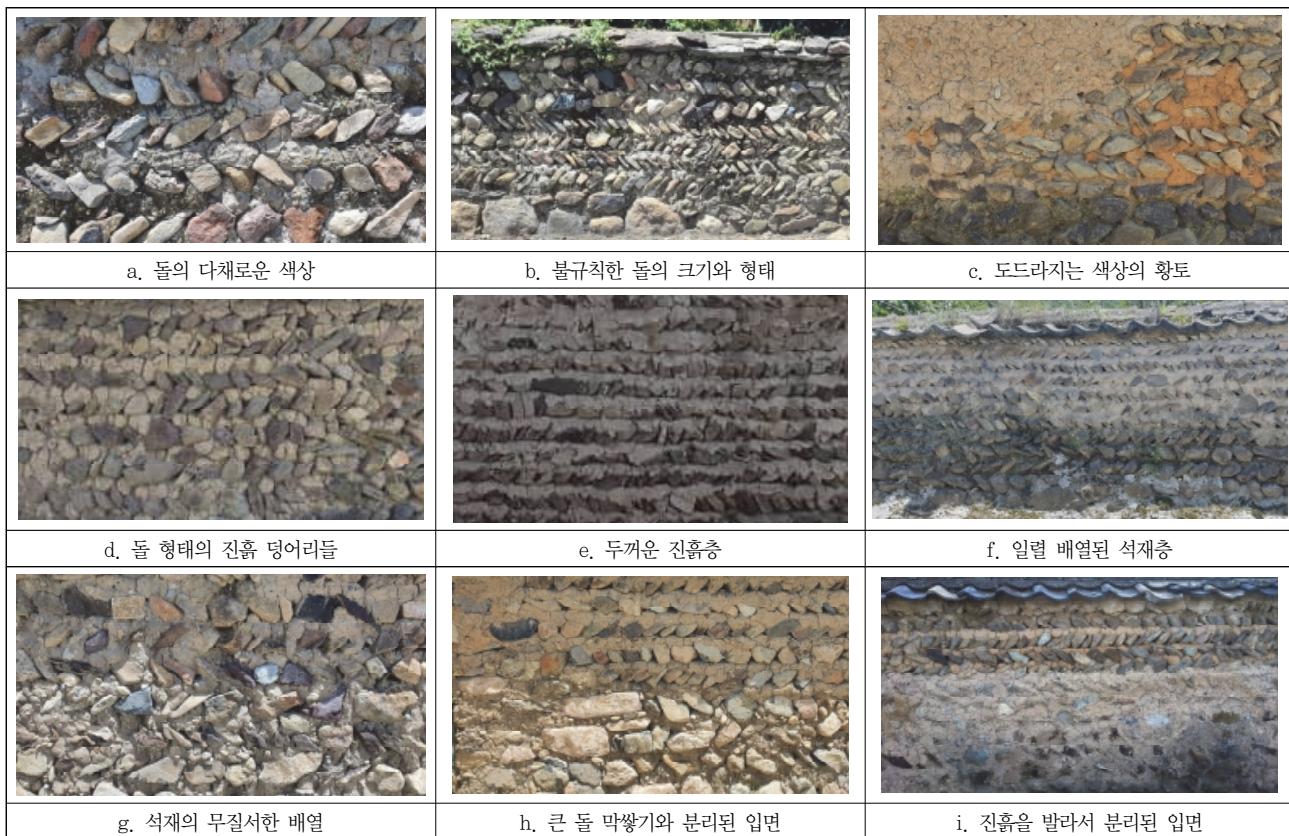
한골목 옛 담장의 입면 특성인 빗쌓기(빗방울)가 다양하게 변형되었다. 먼저 동일한 산지에서 재료를 구했던 과거와 달리 외부에서 유입된 돌을 사용함으로써 다채로운 색상의 돌이 담장 전체 색조를 변화시켰다(그림 7-a~i). 이때 사용한 돌의 크기와 형태가 불규칙하여 정연한 빗쌓기 효과가 저감되었다(그림 7-b). 길고 약간 납작한 돌을 뉘여 쌓아야 하는데, 넓은 면이 보이도록 부착되기도 했다. 색이 도드라지는 황토로 돌을 부착하고(그림 7-c), 돌 사이의 둥근 진흙 덩어리들이 이질감을 만들기도 하였다(그림 7-d). 한편 두꺼운 진흙총이 석재층과 수평선이 반복되는 입면을 형성

그림 7. 한골목 옛 담장 벽체부 축조법의 변형

하였다(그림 7-e, f). 이것은 하펠식 쌓기 입면(그림 4-e)과 차이가 있다. 무질서하게 돌을 배열한 경우도 있다(그림 7-g). 담장 기단부에 커다란 돌로 막쌓기하고 진흙을 두껍게 시공하여 입면 층의 분리가 자연스럽지 못했다(그림 7-h, i).

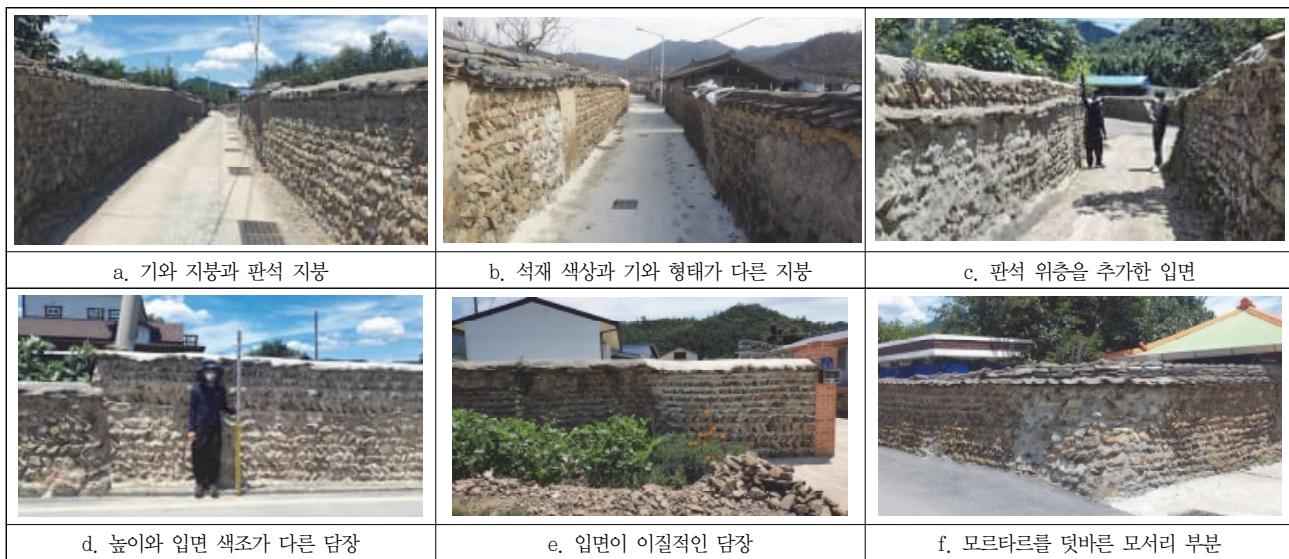
살펴본 바와 같이 빈번한 정비 공사는 일정한 구간의 담장 입면이 일체감있는 경관의 통일성을 만들기 어렵게 했다. 마을길에서 기와 지붕과 판석 지붕 담장(그림 8-a), 석재 색상과 기와 형태가 다른 지붕(그림 8-b)이 서로 마주 하며 한 장면을 만든다. 판석 지붕 상부에 한 층을 만들어 높인 한쪽 담장이 그렇지 않은 반대편 담장과 비교되어 어색하다(그림 8-c). 또한 수평적으로 펼쳐지는 담장을 보면, 높이와 입면 색조가 다르고(그림 8-d) 이질적 입면의 담장이 연속되며(그림 8-e), 모서리 부분에 시멘트 모르타르를 덧바른 담장은 시각적으로 돌출되는 문제가 인지되었다(그림 8-f).

그림 8. 경관의 통일성을 잃은 한골목 옛 담장 구간

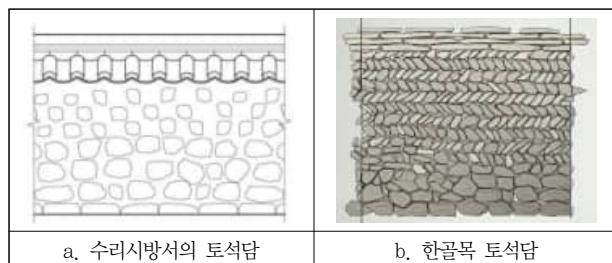
토석담에 신재료를 도입할 경우 ‘면을 가공하지 않은 자연석을 이용하며 크기는 길이 200mm 내외이고 두께는 길이 보다 얇은 것을 사용하며, 1일 쌓기 높이는 3단(수리품셈은 1.2m - 표 1) 정도’라는 정보가 있다. 수리시방서에 제시된 토석담에 사용하는 재료인 거친돌 크기는 250×300×150mm이다. 이것은 한골목 옛 담장에 사용된 돌의 크기와 축조법과 현저한 차이가 있다(그림 9). 따라서 한골목 옛 담장에 표준 수리시방서를 적용하는데 무리가 있으므로 재료의 종류, 형태, 색상과 축조법에 대한 세부 정보를 제시한 특기 시방이 필요하다.

그림 9. 수리시방서의 토석담과 한골목 옛 담장의 입면

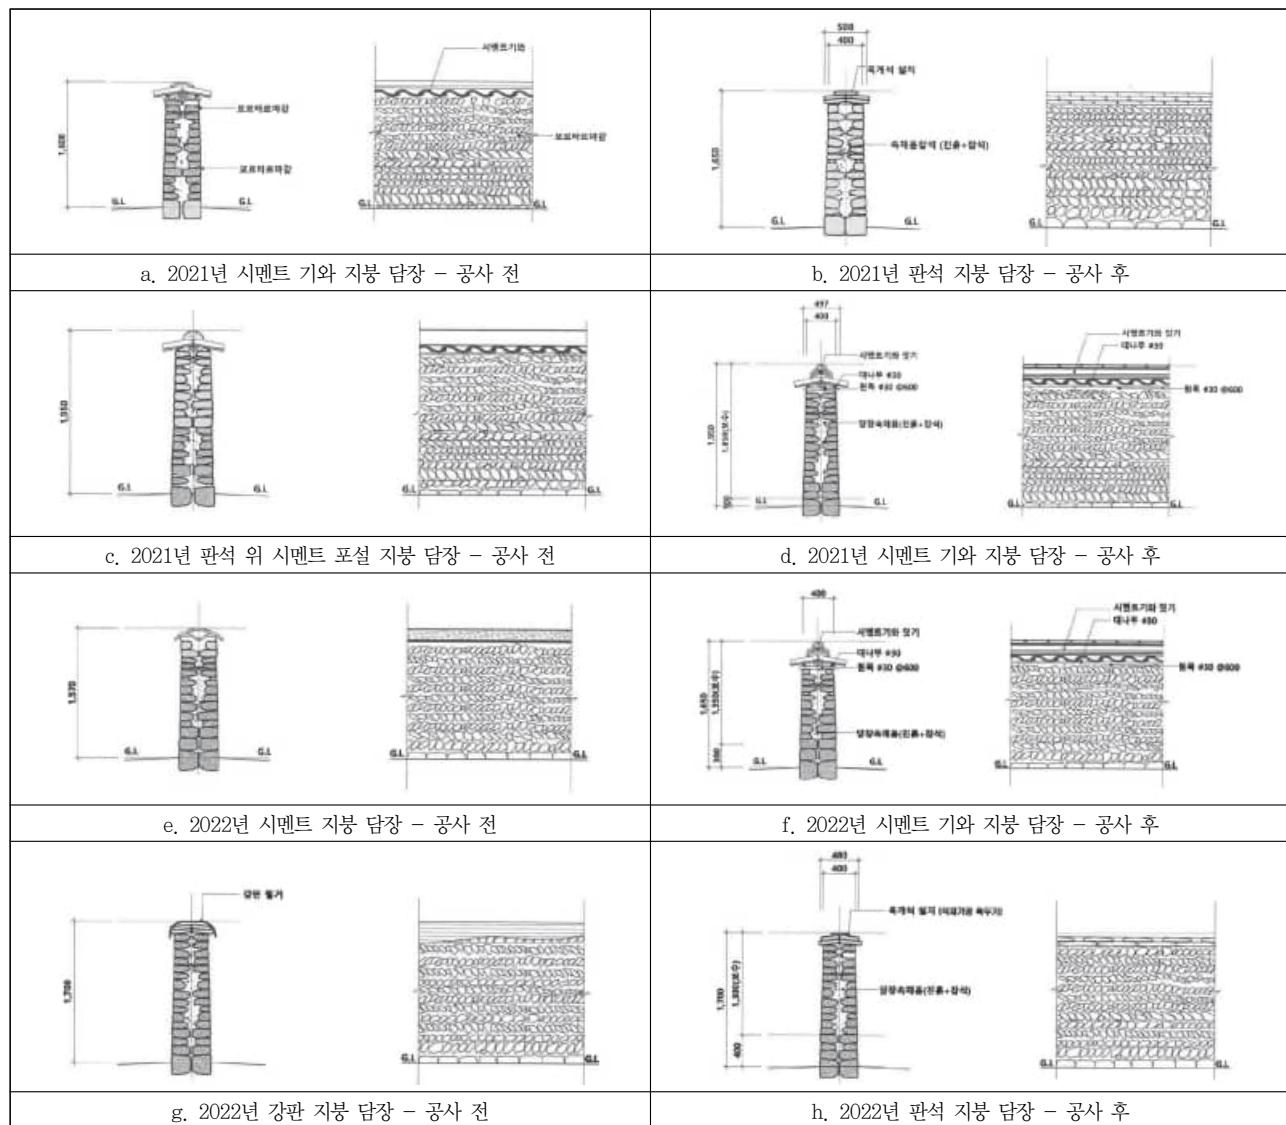
수리보고서에 수록된 준공도면 공사 전후 담장 입면과 단면을 살펴보면, 공통적으로 돌을 고정하도록 모르타르 마감된 담장을 해체하고 속채움으로 진흙과 잡석을 사용하여 원상을 회복하는 목적이 보인다. 2021년 시멘트 기와 지붕 담장을 판석 지붕으로 바꾸고(그림 11-a, b) 판석 위 시멘트를 포설한 지붕을 시멘트 기와 지붕으로 바꾸었으며(그림 11-c, d), 2022년 시멘트로 마감한 지붕을 시멘트 기와 지붕으로 바꾸고(그림 11-e, f) 강판을 판석 지붕으로 바꾼(그림 11-g, h) 내용이다.

그러나 상세 도면에서 돌의 크기나 형태에 대한 정보가 없고, 담장 입면 이미지가 있으나 빗쌓기를 위한 돌의 배열에 대한 시공 상세 정보도 누락되었다. 이 수준에서 진흙의 두께나 공극의 형태를 결정하는 것은 시공자에게 기

그림 11. 2021년과 2022년 한골목 옛 담장의 준공도면[1][10]

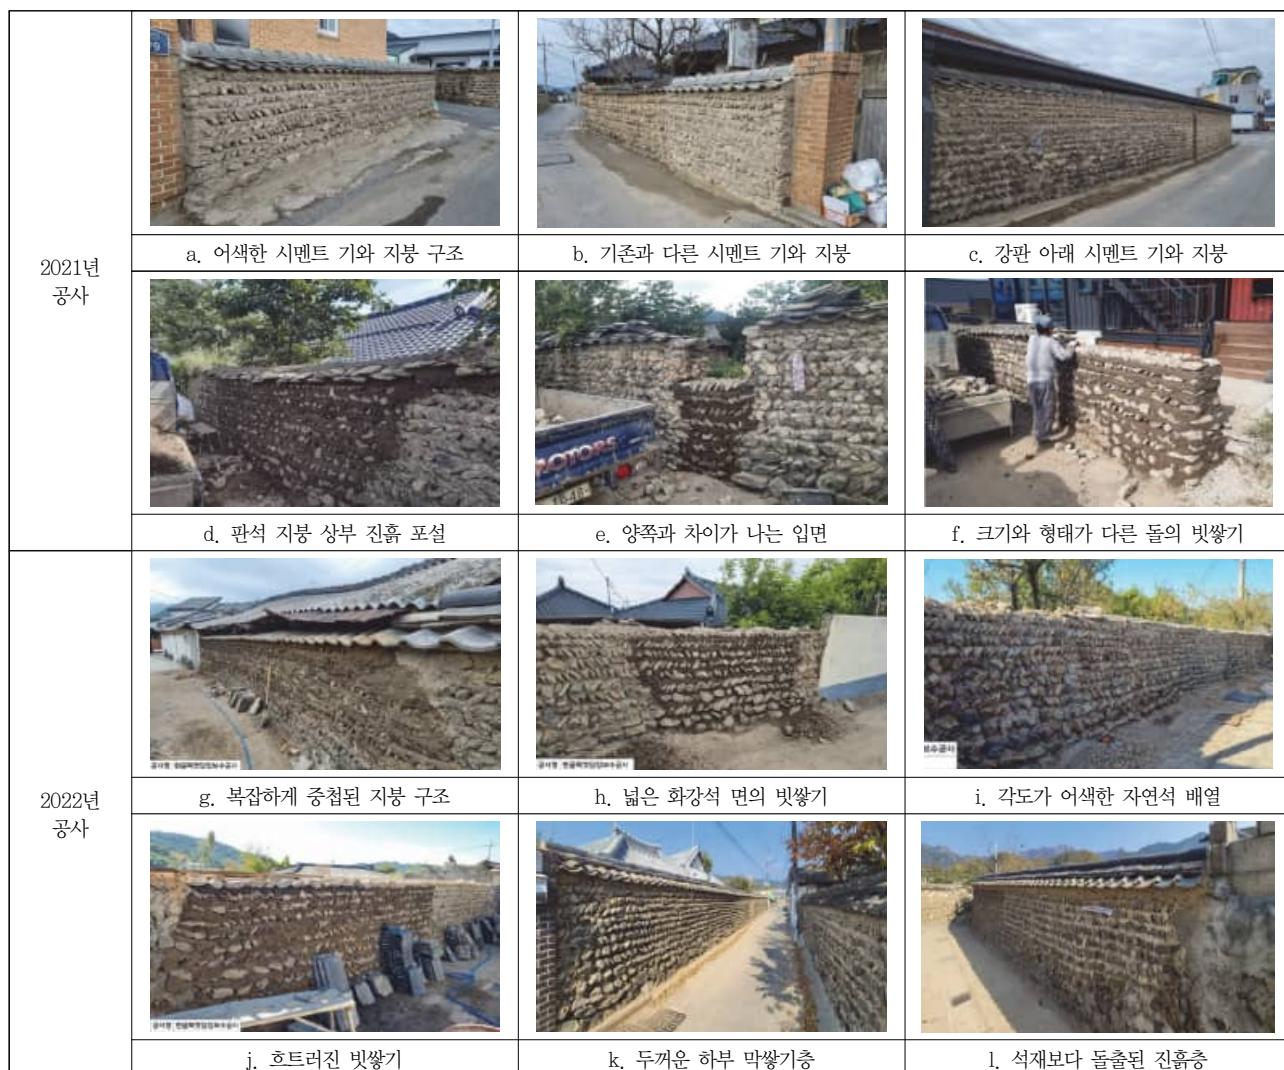
지붕부에서 시공한 시멘트 기와 지붕의 구조와 디자인은 어색하며(그림 12-a), 연속된 담장에 보수된 경우 분절된 모습이 된다(그림 12-b). 배수 기능을 하는 강판 지붕 아래 쪽에 시멘트 기와 지붕을 만드는 등(그림 12-c), 지붕의 중첩된 구조가 시각적으로 복잡한 경관을 형성한다(그림 12-g). 판석 지붕을 시공한 후 상부에 진흙을 포설하여 고정한 곳도 있다(그림 12-d). 우수에 취약한 판석 지붕의 문제를 인식한 결과라고 이해된다.

수할 때, 양쪽 기존 담장과 차이가 나는 입면이 구성된 상황이 있다(그림 12-e). 돌을 배열할 때 돌의 크기가 하나의 층을 만들기 때문에 연속성이 고려되어야 하며, 이때 진흙 층이 이를 조절할 수 있는 요건이 된다. 하지만, 돌보다 진흙의 비율이 높아지면 입면이 어색해진다는 점을 앞서 지적한 바 있다(그림 7-e). 무엇보다도 벽체부 형태를 결정하는 빗쌓기 방식이 관건인데, 크기와 형태가 다른 돌이 구성되거나(그림 12-f), 돌의 넓은 면이 보이도록 배치되고(그림 12-h), 비스듬하게 15° 정도 기울여야 하는 각도가 어색한 배열이 있고(그림 12-i), 정연하게 빗쌓기하지 않은 담장이 있다(그림 12-j). 아래쪽 막쌓기층이 과도하게 높아지고(그림 12-k) 돌보다 돌출된 진흙층이 나타났다(그림 12-l). 앞서 진흙 덩어리들이 보였지만(그림 7-d) 이 경우는 돌의 일부가 진흙에 묻히면서 긴 수평 줄눈의 선들이 도드라진 결과를 만든다.

그림 12. 한골목 옛 담장 공사 과정 사진[1][10]

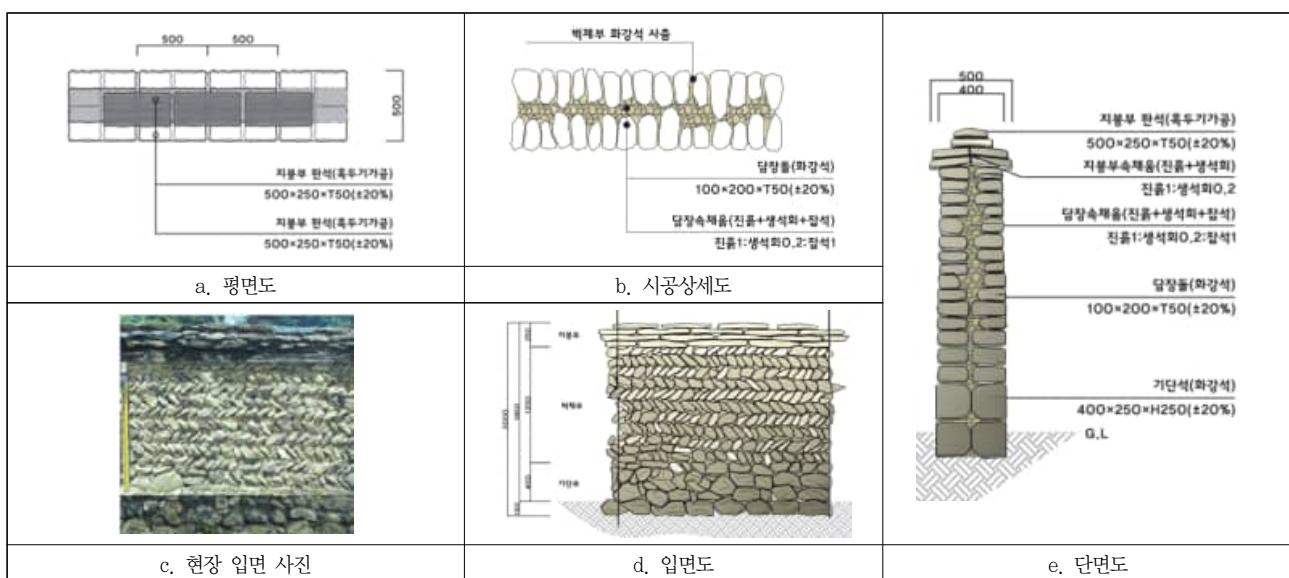
그림 13. 한골목 옛 담장의 정비 설계도

본 연구는 정비의 근간이 되는 작업으로서 한골목 옛 담장의 원상인 판석 지붕 담장의 평면도, 현장 입면 사진, 입면도, 단면도, 시공 상세도를 작성하였다(그림 13). 높이 1.8m로 설정한 담장에 $250 \times 500 \times 50$ mm 정도의 판석 지붕을 얹고, 벽체부 1.2m 높이를 $200 \times 100 \times 50$ mm 정도의 화강석 막쌓기로 기단부를 이룬 형태이다. 여기에 재료인 기단부, 벽체부, 지붕부에 사용하는 화강석의 크기와 가공법, 그리고 속 채움은 구조적 기능을 향상시킬 수 있는 진흙, 잡석, 생석회의 혼합 비율을 제시하였다. 이때 화강석은 기존 돌과 비슷한 산석을 구하는 것이 바람직하나 현실적으로 외부 유입 가능한 돌을 지칭한다.

(표 5). 특기시방의 내용을 예시하면 다음과 같다. 빗쌓기에 재사용하는 기존 석재의 이물질을 제거한다. 외부에서 반입하는 석재의 크기는 제시한 규격을 기준으로 20% 범위를 허용하여 입면이 경직되지 않도록 한다. 석재는 납작한 모양으로 가공하고 돌출부를 제거하여 접촉면을 넓게 만들어 3면 이상 다른 돌과 접촉하여 쌓는다. 돌 사이 채움재를 밀실하게 하고, 석재 한 층과 다른 층 사이에 채움재로 층이 생기지 않게 하며, 채움재로 일정한 형태를 만들지 않는다. 석재면보다 채움재가 돌출되지 않도록 면을 정리한다. 기단부에 놓는 돌은 뒷뿌리가 일정하지 않도록 엇갈리게 쌓고, 앞뒷면을 연결하는 끝돌을 놓아 담장의 구조적 안정성을 높인다.

일위대가와 관련하여 재사용하는 기존 석재와 반입하는 석재를 선별하고 다듬는 과정에서 발생하는 재료 손실률을 반영하여 산출된 전체 석재의 정미량에 30% 할증하여 석재 소요량을 산정한다⁶⁾. 해체한 담장의 석재에 붙은 이물질을 제거하는 석재 정리는 수리품셈 7-2의 다듬기(이물질 제거)를 적용할 수 있다. 또한 입면에서 석재와 진흙의 면적비, 쌓기 난이도를 감안하여 와편담 쌓기를 준용한다. 토석담 쌓기 사용량의 10% 수준인 와편담 쌓기의 진흙량을 적용한다.
