정비사업을 통해 본 부여 정림사지 문화재 조경의 특성

A Characteristics of Cultural Heritage Landscaping of Jeongnimsa Temple Site in Buyeo from Perspective of Maintenance Project

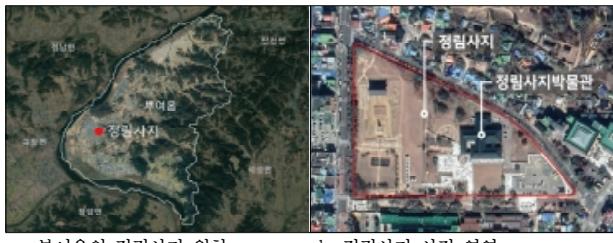
그림 1. 연구 대상 위치도와 사적 지정 범위[5]

연구의 목표가 되는 ‘문화재 조경’은 문화재보호법상 지정된 문화재와 주변에 지정된 문화재 보호구역을 공간적 범위로 하여 경관을 조성, 유지, 관리하는 조경 행위라고 정의한다. 따라서 문화재 조경은 ‘개체’ 중심의 점적 문화재 보호에서 누락될 수 있는 자연경관과 문화적 산물을 효과적으로 보호할 수 있는 전일보한 인식으로서 의미를 지닌다. 따라서 문화재 조경에는 유구 보호 및 정비는 물론이고 주변 외부공간을 구성하는 기능별 공간 배치와 동선계획, 문화재 보호를 위한 구조물 설치, 방문자 편의를 위해 필요한 시설물 도입, 식생경관 조성을 포함한다고 이해하였다. 정림사지의 문화재 조경을 고찰하는 본 연구의 공간적 범위는 사적으로 지정된 충청남도 부여군 부여읍 동남리 254번지 일원($61,449m^2$)이다(그림 1).

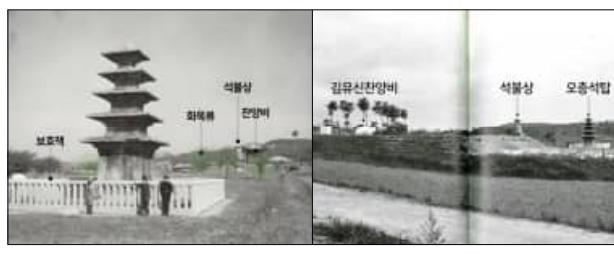
그림 2. 법제화된 정림사지 최초의 문화재 경관[10]

조선총독부 학무국 고적조사과와 종추원의 고적조사위원회는 식민지 문화정책의 정당화를 목적으로 고적의 발견과 지정, 보호 및 보수 등 고적조사사업을 시행하였다[6]. 이러한 배경에서 정림사지 정비는 일제강점기 고적조사사업으로 시작되었다. 당시 폐사지인 정림사지에 남겨진 오층석탑과 석불상만 고적으로 지정하고, 두 개의 점적인 석조문화재의 현상유지를 위한 부분 보수와 최소한의 보호시설을 설치하였다. 1930년에는 고적 주변의 환경 정비로 오층석탑 일대에 매화나무, 벚나무를 식재하였다. 이것이 법제화된 정림사지 최초의 문화재 경관인데(그림 2a), 석불상 북쪽에는 나당연합군에 의해 멸망한 백제의 패망국 이미지를 부각하기 위해 김유신찬양비(金庾信讚揚碑)²⁾가 건립되어 문화재 경관이 훼손되기도 하였다(그림 2b).

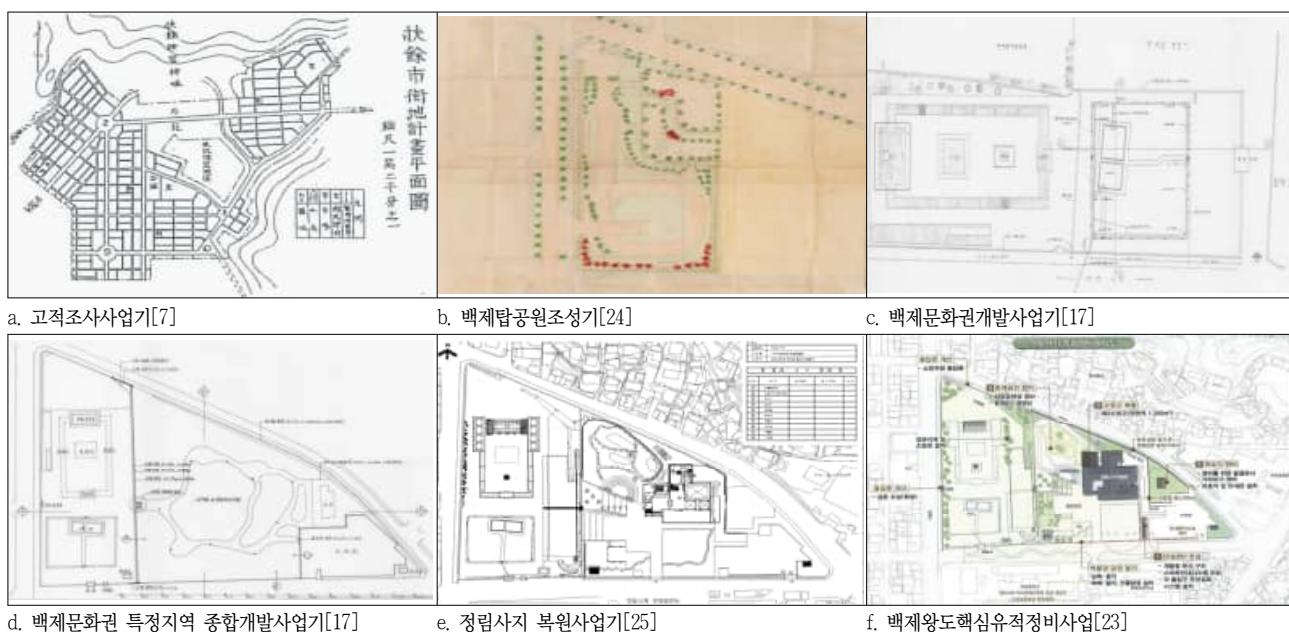
그림 3. 정림사지 문화재 정비사업별 관련 도면

1940년대에 부여읍 일원에 일제의 신궁 조영 및 시가지계획이 추진되면서 정림사를 신궁의 외원과 연계되는 공원으로 계획하였다(그림 3a). 정림사지에 대한 최초의 정비계획인 셈인데, 1941년 조선총독부 문건인 '부여 평제탑 부근 공원화 공사에 관한 건'에서 확인된다. 공원 조성에 앞서 공원예정부지(동남리 254번지, 11,881m²)를 대상으로 금당지와 중문지 전면 조사, 강당지와 회랑지 부분조사로 최초의 발굴조사가 이루어졌다[8]. 조사 결과 일탑일금당 가람배치가 확인되고 '정림사명' 기와가 출토됨으로써 정림사지라는 사실이 밝혀졌으며[9], 같은 해 '백제탑공원'이라고 명명되었다³⁾. 하지만 발굴조사 결과를 발표하지 못한 채 광복을 맞이하고 이어진 전쟁으로 발굴 유구에 대한 보수정비가 시행되지 못했다. 백제 사찰의 명칭과 가람이 규명되었음에도 1940년 말 조성된 공원에는 이러한 사실이 반영되지 못했다.

백제문화권 개발사업은 발굴조사의 선행과 관계전문가의 참여 확대라는 방침을 세워 추진되었다[11]. 이 사업의 일환으로 당시 문화공보부 문화재관리국이 수립한 백제고도문화권 정비 계획에 따라 정림사지 발굴조사로 사지의 전모가 드러나고 문화재적 가치가 규명되었다[12]. 1979년부터 1984년까지 중심사역(약 18,000m²)을 대상으로 발굴조사가 이루어져 중문지, 목탑지, 금당지, 강당지, 회랑지, 동북건물지, 연지 유구가 확인되었다[13][14]. 그 결과 동북건물지를 제외한 발굴 유구에 대한 정비가 이루어졌다[15]. 1992년에는 강당지에 대한 세부 발굴 조사가 시행되고 강당지 상부에 석불보호각을 건립하였다[16]. 또한 1983년 정림사지가 사적으로 지정됨에 따라서 토지 매입과 공장시설 철거, 사적을 보호하는데 필요한 진입광장, 매표소, 정문, 담장, 주차장을 신설하고 바닥포장, 수목 식재 등으로 사적지로서 면모를 갖추었다[17](그림 3c).

이러한 배경에서 1991년 건설부는 백제문화유적 정비를 통해 지역개발과 관광활성화 기반을 마련한다는 목적으로 백제문화권 특정지역 종합개발사업 기본계획을 발표하고 정림사지를 특정지역으로 선정하였다[19]. 이에 따라 문화관광부 문화재관리국과 충청남도는 정림사지 문화재 보호구역을 대상으로 공장철거부지($40,751\text{m}^2$)에 박물관 건립과 부대시설 공사를 계획하였다. 1994년에는 박물관 계획이 확정될 때까지 유보공간으로서 부지 정비 후 산책로를 조성하고 전통 수종을 식재한 소공원을 조성하였다[20](그림 3d). 1998년부터 박물관 신축공사가 진행되고 2005년까지 야외공연장, 광장, 산책로를 조성하고 식생을 정비하였다[21].

문화재청과 충청남도는 세계문화유산 등재를 위한 정림사지 복원사업을 시행하였다. 진정성 회복을 위하여 시기가 불명확한 유구를 재조사하고 2008년부터 2011년까지 사지 전역에 대한 발굴조사를 재실시하였다. 중심사역에서 확인된 중문지, 목탑지, 금당지, 강당지, 동서건물지, 동서회랑지, 북승방지[22]로 백제 창건 당시 정림사지의 가람 배치를 회복하고 일부 건물지의 기단부 축조기법을 재현하여 시인성을 높이고 유구 관람데크를 설치하여 접근성을 향상시켰다(그림 3e). 2010년에는 부지 남쪽의 도로를 없애고 녹지공간을 조성하였으며 인근 학교 시설과의 완충공간을 확보하였다.

2015년 백제역사유적지구가 세계유산으로 등재되자 문화재청은 역사경관 조성 및 문화 향유 기회를 확대하고자 백제왕도핵심유적 정비사업을 시행하고 있다. 정림사지 내 협문, 담장, 매표소 등 시설을 정비하고 경관조명을 설치하였으며, 2025년 까지 와요지 유구 정비, 박물관 수장고 증축, 안내센터 설치가 추진될 예정이다[23](그림 3f).

백제탑공원이 조성되면서 석조문화재의 보호 환경이 개선되고 정림사지가 면적인 영역으로 관리되기 시작하였다. 그러나 일제의 계획안을 수용함으로써 주체적인 정비 사업이 아니었고 발굴조사 결과가 반영되지 못한, 백제 사찰의 가람 배치와 전혀 관련 없는 경관이었다. 1950년대 이후 공원의 남쪽에는 학교시설, 동쪽에는 공장시설이 건립되면서 일대의 경관이 크게 변화되었다(그림 3b).

바닥포장 정비 내역은 1940년대 후반 백제탑공원부터 확인되는데, 관람로는 마사토 다짐하고 나머지는 잔디를 식재하였다. 1980년대 발굴 유구를 정비하면서 유구 표면과 사역 외곽에 잔디를 식재하고 관람로는 마사토 다짐하여 구분하였다(그림 3c). 1994년 문화재 보호구역에 조성한 소공원에서 관람로

는 투수콘 포장, 주차장은 소형고압블럭으로 포장하였다(그림 3d). 2000년 이후 중심사역은 문화재 경관과 어울리는 마사토다짐, 전돌 포장, 잔디 식재로 구성하고, 박물관 영역은 공간 기능에 따라 점토블럭 포장, 아스콘, 시멘트 포장으로 다양한 재료가 도입되었다[25].

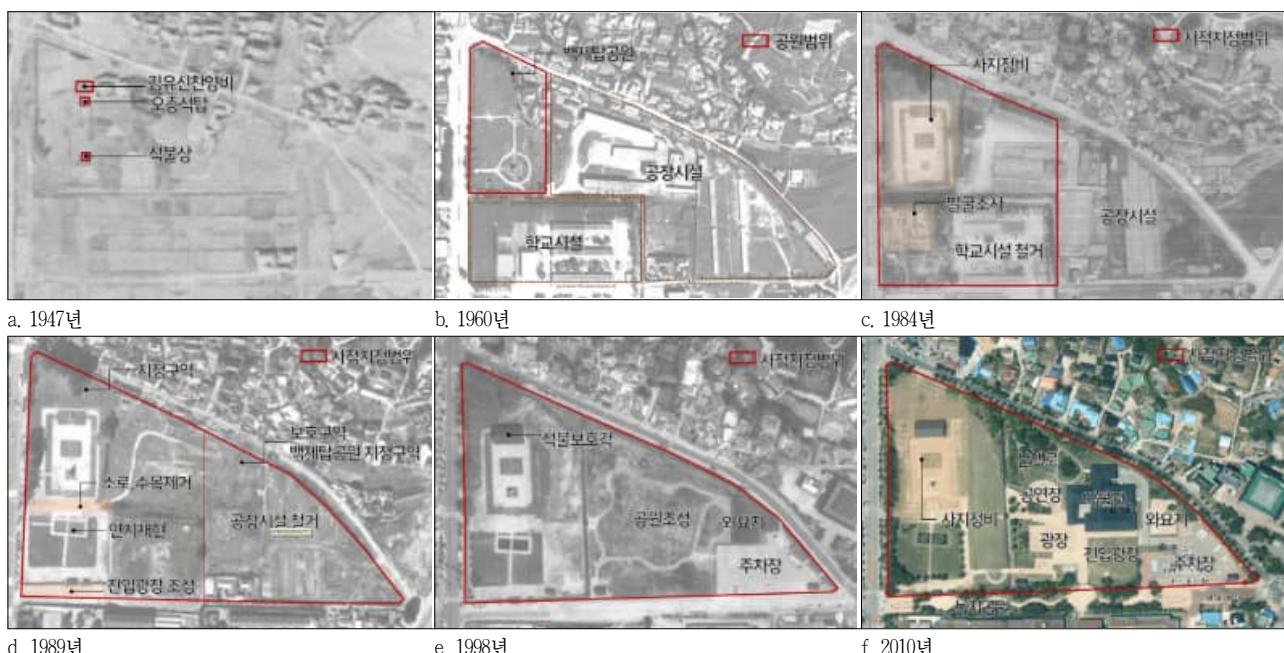
그림 4. 정림사지 일대의 시기별 항공사진[31]

항공사진으로 정림사지 일대의 토지이용을 확인하였다. 1947년 사진에는 오층석탑과 석불상만 방형으로 확인되고 주변은 민가와 경작지가 주를 이룬다(그림 4a). 1960년 사진에서 오층석탑과 석불상을 중심으로 하는 백제탑공원이 조성되고 남쪽으로 부여중학교, 동쪽으로 공장시설이 보인다(그림 4b). 1980년대 매입한 주변 토지가 1983년에 문화재 보호구역으로 지정되었다(그림 4c). 1987년에 문화재 확대 지정을 통해 보호구역

이 추가됨에 따라서 공장시설 철거 후 부지 정비(그림 4d) → 관람로 및 주차장 설치(그림 4e) → 박물관 등 관람 편의 및 문화공연장 조성(그림 4f)으로 토지이용이 변화되었다. 2010년에는 사적 부지 남쪽의 도로를 녹지로 조성하였다(그림 4f).

백제탑공원 조성은 당시 항공사진과 1979년 정림사지 발굴 조사를 시행하기 전 현황을 기록한 자료로 파악할 수 있다. 1947년 항공사진에서 김유신찬양비가 사라지고 부여읍 일원에 토지구획정리사업이 진행되고 있음을 알 수 있다(그림 4a). 1979년 현황 보고자료에는 1942년에 발굴조사를 진행했던 공원예정부지를 대상으로 방형의 토지구획, 오층석탑과 석불상 보호책 설치, 화단 조성 및 향나무 식재, 외곽 경계부에 소나무와 플라타너스 식재, 배수시설 설치라는 공원 조성 내용이 기록되었다⁴⁾.

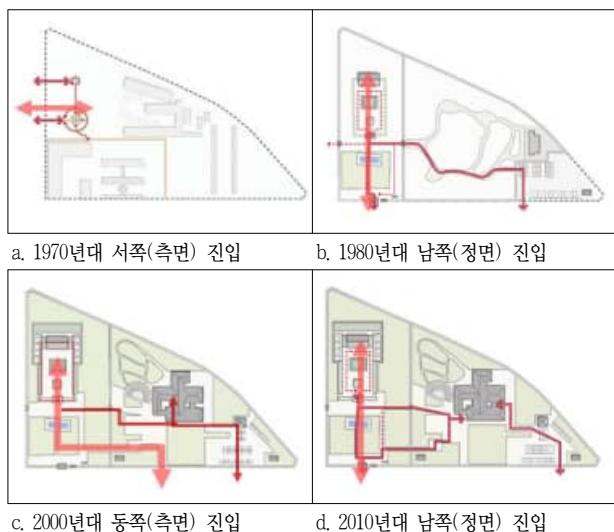
그림 5. 정림사지 동선체계의 변화

남~북 방향의 가람 배치를 가지는 정림사지는 부지 아래쪽 남문을 통한 진입 특성에 따라서 강한 시각축을 형성하며 사찰 중심공간으로 접근하는 방향성을 가진다. 이러한 동선체계는 여러 번 변형되었다. 1950년대에 정림사지 내부에 학교시설이 건립되어 남쪽 진입이 차단되고 서쪽 도로와 동쪽에 위치한 공장을 연결하는 동선이 이용되었다(그림 5a). 이후 1979년부터 시작된 발굴조사로 정림사의 가람배치 특성을 밝혀내어 남쪽 까지 사역을 확장하였고 정문, 매표소, 주차장으로 구성된 진입 공간을 조성하여 남쪽 동선을 확보하였다(그림 5b). 1987년 이후 공장 이전 등으로 사역의 범위가 동쪽으로 확대되고 박물관이 건립됨에 따라서 박물관 앞을 지나서 측면에서 진입하도록 동선을 조정하였다(그림 5c). 2010년대에는 문화재 경관의 진정성을 회복하도록 폐쇄했던 정문을 개방하고 매표소 기능을 되살려 남쪽 진입의 동선체계로 개선하였다(그림 5d).

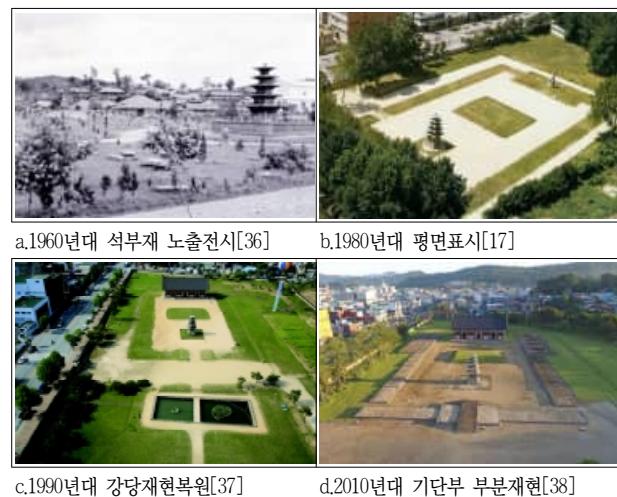
그림 6. 정림사지 유구정비 수법의 변화

유구의 정비는 매장문화재의 형상을 드러내거나 본래의 기능을 회복시키고 유지하여 가치를 높이는 작업이다. 정림사지 유구의 정비 대상은 지상부 석조문화재와 노출된 발굴유구로 구분된다. 석조문화재는 일제강점기부터 현상유지를 위한 보수가 이루어졌으며 발굴 유구는 시기별 고증의 범위와 역할에 따라 노출전시, 평면표시, 재현으로 변화되었다(그림 6).

정림사지의 발굴조사는 1942~1943년, 1979~1984년, 1992년, 2008~2011년으로 네 차례 실시되었다(그림 7). 1979년에 조사된 발굴 유구는 문화재위원회 심의 결정 사항인 '사지유구 정비에 관한 지침⁸⁾'에 따라 건물 유구의 원형을 보존하기 위해 복토하고 상부에 잔디를 피복하는 평면표시로 정비되었다(그림 6b). 1985년 문화재위원회 심의 결과⁹⁾에 따라 발굴조사로 확인한 위치에 성토기반층을 조성한 후 상부에 입출수구의 배수 체계를 갖춘 연지를 재현하였다. 발굴조사에서 호안 석축은 북·서안에서만 확인되고 동·남안은 토축과 목주열을 이용한 시설이 확인되었으나 재현된 연지는 사방을 석축으로 조성하고, 자연스러운 곡선으로 처리했던 석축의 모서리를 직선으로 정비하였다. 또한 발굴조사에서 동지의 남쪽에서 취수를 위한 소규모 유입구가 확인되었고 서지의 북쪽에서 출수 흔적이 확인되었지만, 정비 시 다른 위치에 입출수구를 설치하였다.

1990년에 수립된 정림사 복원 기본계획 중에서 문화재 지정 구역의 정비는 1992년 문화재위원회 심의를 거쳐 석불보호각과 중문 복원으로 축소되었다. 고려시대 강당지에 석불보호각이라는 명칭으로 백제 건축 양식을 추정하여 건물을 재현하였으나 선부른 복원이었다는 논란을 야기시켰다[32](그림 6c). 당시 함께 추진되던 중문 복원은 1994년 문화재위원회 심의에서 재현 시 규모와 양식의 고증 문제로 보류 결정되어 실현되지 못했다[33].

2006년부터 정림사지 복원사업을 추진하면서 1979년의 발굴 조사로 확인된 유구의 시간성을 명확히 규명하지 못했음을 확인하여 2008년부터 재조사하였다. 발굴조사 결과 백제 창건기 가람배치라는 사실과 건물의 기단부 축조 방식을 밝혀내고 [34], 유구 정비에 부분업체 재현하였다. 또한 발굴유구의 시기가 중첩되지만 정림사지가 백제 사비도성의 중심사찰이라는 역사성을 기준으로 복원 시점을 변경하였다[35]. 이렇게 백제 시대 강당지의 규모와 위치가 확인되었음에도 불구하고 1992년에 건립된 고려시대 강당은 존치되고 있다(그림 6d).

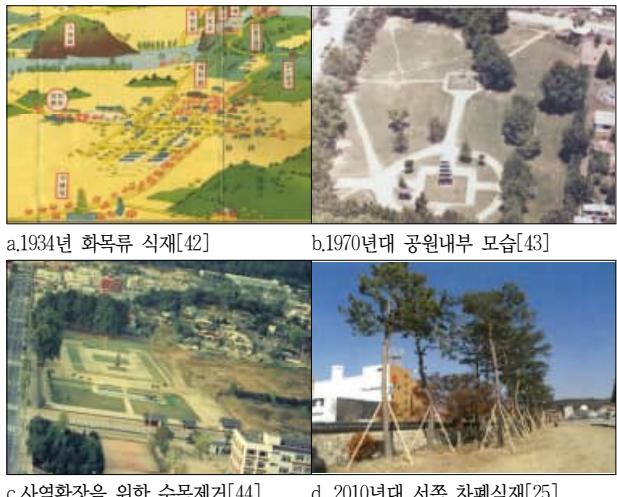
그림 9. 정림사지 식생 정비의 변화

1970년대는 오층석탑과 석불상으로의 시선을 유도하는 향나무 일부를 남겨놓고 대부분의 수목을 제거하였다(그림 8b, 9b). 1985년의 정비계획도에 의하면 정림사지의 사역이 동쪽과 남쪽으로 확대됨에 따라 경계부에서 생육하던 플라타너스와 소나무를 제거하거나 이식하였다(그림 8c, 9d). 또한 재현된 연지 내부에는 발굴조사 당시 퇴적토에서 발견된 연꽃을 식재하고, 역사경관에 어울리도록 기존의 플라타너스를 제거한 후 소나무를 식재하였다. 1995년 정림사지 정비공사 계획도에서는 동쪽 부지를 공원으로 만들고 소나무, 목련, 회화나무, 느티나무, 산수유, 영산홍, 진달래 등 전통 수종을 식재하였음을 확인하였다(그림 8e)[20]. 2000년대 이후 중심사역 내 수목 식재를 지양하고 서쪽 담장 외곽에 면한 상업시설을 차폐하기 위하여 소나무를 식재하였다(그림 9d). 비교적 높은 지형인 사역의 북측 일대는 마운딩하여 후원과 산책로를 조성하여 고저차를 처리하였다(그림 3e, 4f). 문화재 보호구역에는 문헌 기록과 부여 지역 백제 유적의 발굴조사에서 확인된 수종¹⁰⁾ 중에서 사찰에 어울리는 소나무, 느티나무, 살구나무, 불두화 등을 식재하

정림사지 식생 정비의 양상은 첫째, 차폐와 경계 처리와 같은 기능식재에서 역사문화경관 형성과 관리를 위한 식재로 변화되었다. 또한 문화재 공간에서 구조물 설치 기준이 엄격하다는 점에서 경사지의 지형을 극복하거나 식재로 인공 시설물의 위화감을 완화시켰다. 둘째, 문화재 지정구역과 보호구역을 구분하여 식생을 차별성있게 정비하였다. 즉, 문화재 지정구역에서는 유구 보존을 우선하여 식재를 지양하였으며, 보호구역의 박물관 영역에는 역사문화경관 형성을 위한 적극적 식재가 이루어졌다. 셋째, 식재 수종은 사료(史料) 및 발굴조사 결과를 토대로 고증을 거쳐 선별하고 식재 시점의 생육환경을 고려하여 결정하였다.

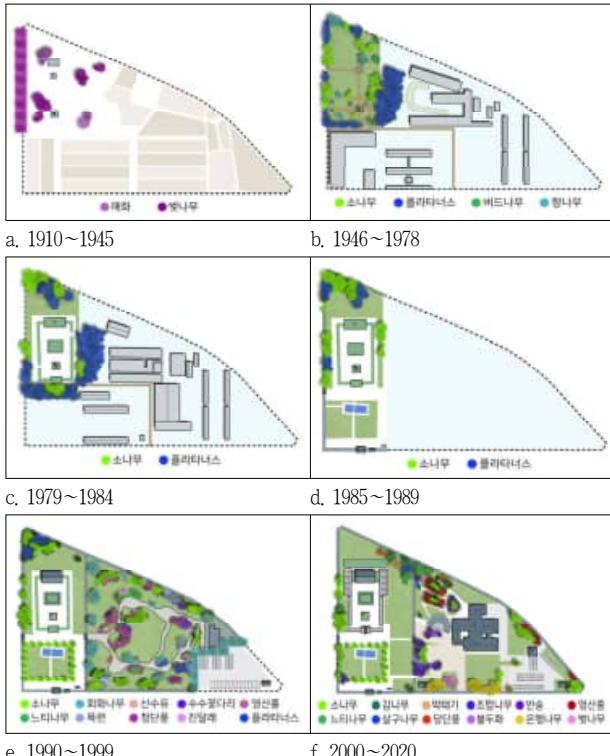
그림 8. 정림사지 시기별 식생 정비 변화

였다(그림 8f).

1934년에 발행된 '백제의 구도, 부여고적명승안내도'에서 정림사지 일대에 화목류가 식재되었음을 확인하였다(그림 7a). 『취미의 부여(1941)』에서는 1933년경 정림사지와 인접한 부소산성과 남령공원 일대에 매화 묘목 천여 그루를 식재하였다는 기록이 확인된다[41]. 1938년 4월 24일자 동아일보의 '고도부여상춘객 일일천명돌파'라는 제목하에 부여에 앵화매림(櫻花梅林)를 관상하고자 인산인해를 이루었다는 기사로 정림사지 일대에 매화나무와 벚나무가 있었다는 사실을 알 수 있다. 1961년 4월 1일자 조선일보의 '부여 상록수회원들 백제탑공원에 식수'라는 제목의 기사에서 이천 본의 상록수를 심었음을 확인하였다. 1965년 백제문화제 당시 사진에는 백제탑공원의 화단에는 향나무와 소나무가 있고 공원 경계부에 플라타너스, 소나무, 벼드나무 등이 밀생하고 있다(그림 13a).

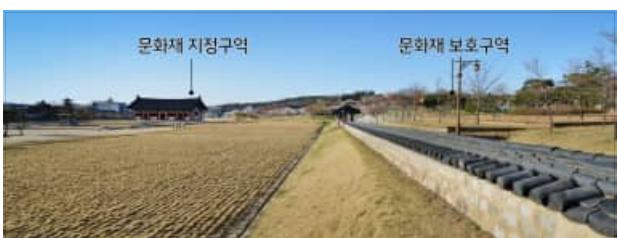
그림 10. 담장으로 구분한 정림사지의 두 영역

문화재 공간은 문화재 지정구역과 보호구역으로 구분하여 허용과 제한사항을 부여한다. 정림사지는 중심사역이 위치한 문화재 지정구역과 박물관 일원의 보호구역으로 구분함으로써 보존과 활용이 상호 보완되도록 정비하였다. 정림사지의 두 영역 사이에 담장을 설치하여 5m 내외 지반고의 차이를 해결하고 영역의 구분을 가시화하였다(그림 10). 또한 문화재 지정구

1980년대 정림사지가 사적으로 정비되면서 문화재 지정구역에 외곽 담장, 정문, 관리사무소가 도입되었다. 당시 전통 미감을 표현하는 재료와 형태를 구조물 디자인에 적용함으로써 이들까지 문화재로 오인되는 문제가 발생하기도 하였다. 1987년 이후 문화재 보호구역이 추가 지정됨에 따라서 최소한의 구조물만 유지하고 관리사무소는 보호구역으로 옮겼다. 1990년대에는 문화재 중심 영역과 보조 영역을 구분하기 위해서 기존 용벽을 철거하고 석축을 쌓은 후 상부에 전통 담장과 협문을 설치하고 계단을 만들어 5m 내외 지반고의 차이를 해결하였다.

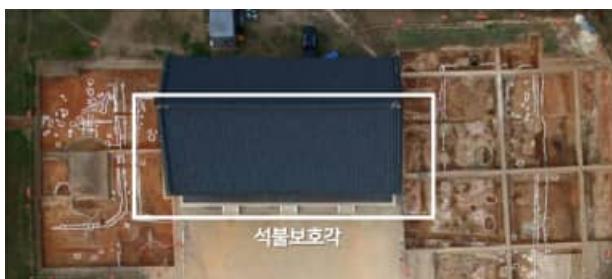
그림 11. 백제시대 강당지 위에 설치된 석불보호각[22]

정림사지 발굴조사와 연구의 성과가 축적됨에 따라서 유구 정비 수법이 변화되었는데, 이것은 문화재 경관의 진정성과 연계된다. 정림사지의 재현·복원 시도 중에서 유구의 진정성이 훼손되는 복원이 발생하였다. 「역사적 건축물과 유적의 수리·복원 및 관리에 관한 일반원칙」 제2장 제9조에 따르면, 가역성을 고려한 정비를 통해 진정성을 유지할 수 있는데, 강당지의 석불보호각과 호안의 축조 방식과 입·출수구가 발굴조사 결과와 다르게 재현된 연지는 오류를 파악하였어도 조성된 경관을 되돌리기 어렵다는 점에서 가역성을 만족시키지 못한다(그림 11, 12).

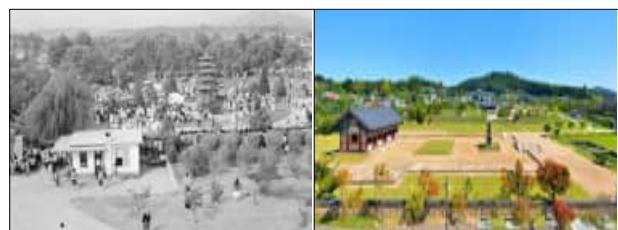
그림 13. 정림사지 식생 정비 전·후 경관

지상에 노출된 유구가 적은 매장문화재 공간에는 경관 조성에서 식생이 차지하는 역할이 크다. 일제강점기 정림사지에 벚나무와 매화나무가 식재되었고, 광복 이후 백제탑공원 조성 시 무분별한 식재로 백제시대의 사찰 유적이라는 고유성이 훼손되기도 했다(그림 13a). 현재는 중심사역의 문화재 지정구역에는 서쪽 경계부에 차폐식재와 연지 주변 소나무 식재를 제외한 대부분의 영역은 수목이 없는 경관을 제공한다(그림 13b). 또한 보호구역에는 문헌 기록과 발굴조사에서 확인된 수종 종에서 사찰에 어울리는 수목을 식재하여 역사문화경관을 조성하였다. 지형의 고저차 해결, 경계부 차폐, 영역 구분, 시선 유도와 같은 다양한 기능 식재가 시설물이 최소화된 사역 내 자연스러운 경관을 유도하였다.

a. 1965년 식생 정비 전[45] b. 2020년 식재 정비 후[46]

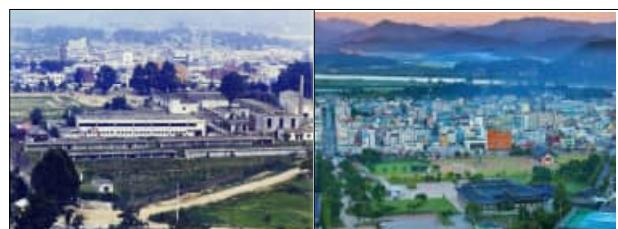
그림 14. 문화재보호구역 정비 전·후 정림사지 경관

2005년 정림사지 사찰 신축 계획을 철회하고 학교와 공장 부지였던 공간(그림 14a)에 매장문화재를 훼손하지 않는 방안으로서 박물관과 함께 야외공연장, 야외전시장, 광장, 후원 등 다양한 오픈스페이스(그림 14b)를 도입하여 공원의 기능을 수용하면서 지역민의 문화공간으로 이용되고 있다. 문화 향유에 대한 사회적 요구가 높아지는 시대적 상황에서 건축 행위가 제한되는 문화재 보호구역에서 조경의 역할이 증대될 것이다.

a. 1980년대 보호구역[47] b. 2020년 보호구역[46]
