# 경복궁 녹산(鹿山)의 성립과 경관적 의의

이종근\* · 소현수\*\*

## A Study on the Formation and Landscape Meaning of Noksan in Gyeongbokgung Palace

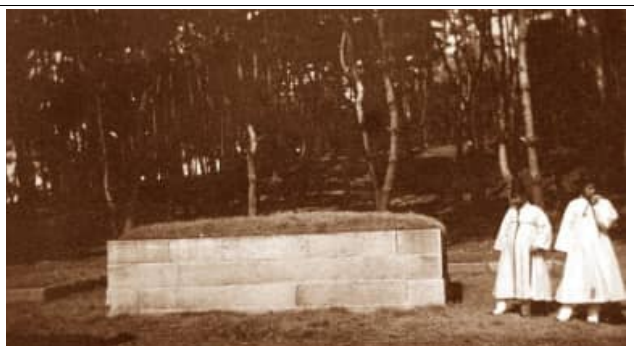
그림 1. 명성황후 시해 사건과 관련된 지도와 사진

a. 명성황후 시신이 불태워진 위치가 표현된 녹산<sup>[1]</sup>

b. 명성황후 살해 후 불태워진 시신이 있던 곳에 세워진 구조물<sup>[2]</sup>

녹산(鹿山)은 경복궁의 북동쪽에 위치한 구릉 형태의 녹지인데 문화재공간으로 주목받지 못하고 있다. 녹산은 일본 낭인들에 의해 시해당한 명성황후의 시신이 불태워진 장소로 알려졌다(그림 1). 『고종실록』과 『승정원일기』의 을미사변 관련 기록<sup>1)</sup>을 제외하고는 녹산에 대한 서지적 자료가 없다. 녹산을 ‘인공으로 조성한 조산’이라고 기술하였는데<sup>[3]</sup>, 평지에 인위적으로 토사를 쌓아 만든 곳이라고 오해할 수 있다. 또한 ‘녹산은

실제로 궁궐의 후원에서 사슴과 노루, 곰의 새끼, 원숭이, 코끼리 등 당시 진기하게 여겼던 동물들을 길렀다. 원숭이와 코끼리는 경복궁 서북쪽에 위치했던 사복시(司僕寺)에서 우리를 만들어 기른 것에 비해서, '노루와 사슴을 경복궁 후원에서 길렀다'<sup>22)</sup>, '후원의 흰 사슴을 백악에 놓아 주도록 명하였다'<sup>23)</sup>, '성묘(成廟)가 길들여 기른 사슴을 손수 쏘아 삶거나 구워서 먹었다'<sup>24)</sup>는 조선왕조실록의 기록을 통해 경복궁 후원에서 사슴을 길렀다는 사실을 알 수 있다. 여기서는 사슴을 기른 '백악산 인근 후원'이 현재의 녹산과 동일한 장소라고 단정할 수 없다. 공식적으로 『고종실록(고종 32년)'<sup>25)</sup>에 '녹산'이라는 명칭이 처음 나타나고 일본 영사 우치다의 왕비시해사건 보고서인 『한국 왕비 살해 일건』에 수록된 평면도(그림 1a)에는 녹산의

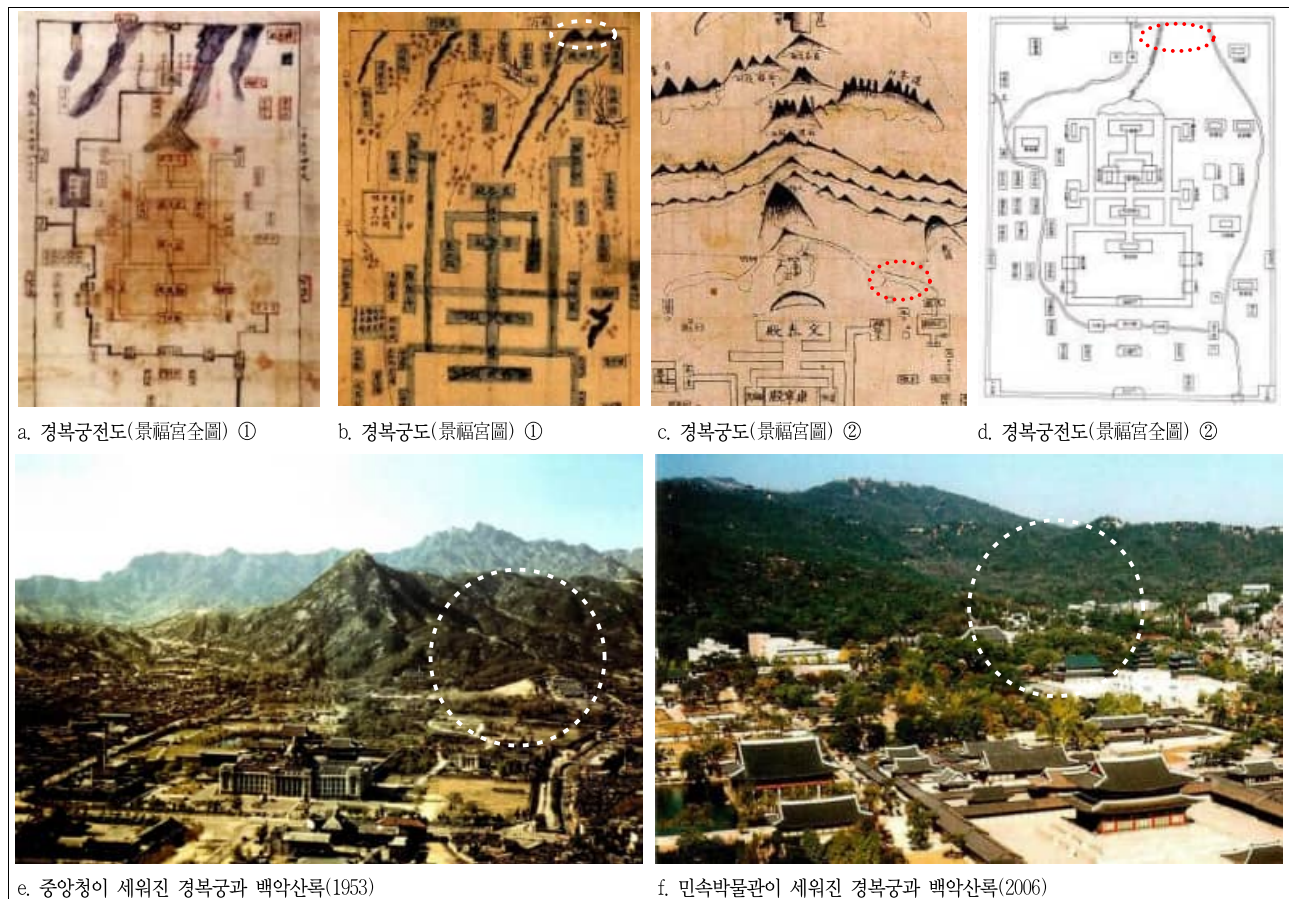
그림 3. 지도와 사진에 표현된 경복궁의 내맥[1]

한편, 조선의 고지도에는 삼각산에서 흘러 백악으로 연결되어 경복궁 내부로 들어오는 내맥을 네 개 혹은 한 개로 묘사하였는데(그림 3a-d), 한 개로 표현한 것은 주된 내맥의 위계를 강조한 것으로 보인다. 또한 경복궁 『영건일기』 5월 2일 기록에서 '상원 담장 밖의 세 기슭은 하나는 신무문의 후록(後麓)이고, 하나는 교태전의 후록이며, 하나는 문소전의 후록이다<sup>5)</sup>'라고 내맥의 숫자를 세 개로 제시하였다. 1930년대에 작성된 '조선총독부(경복궁)부지 평면도(그림 4c)'는 내맥을 등고선으로 표현하여 『영건일기』 기록을 증명한다. 또한 『세종실록』 30년 기사는 백악의 내맥 중 두 개가 녹산을 지나 하나는 강녕전의 주산이 되고, 다른 하나는 문소전의 주산이 된다고 인식하

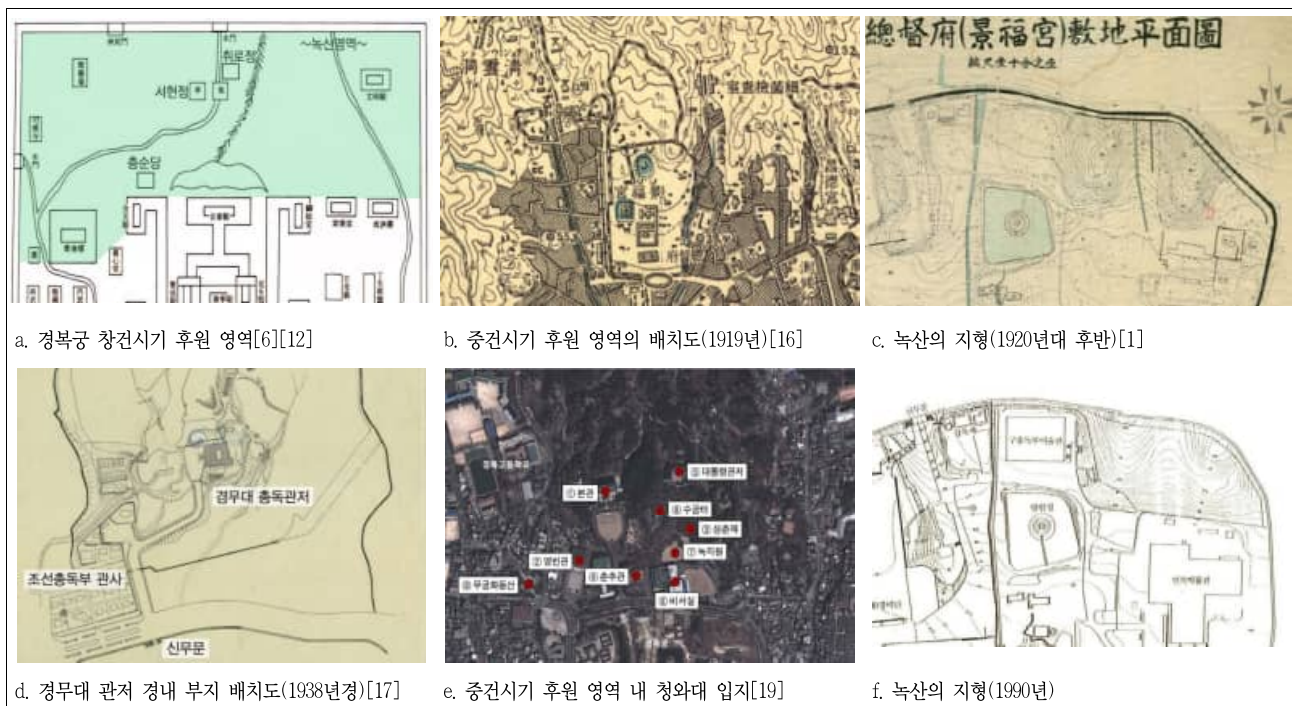
그림 4. 경복궁 후원과 녹산의 지형 변화

였다<sup>6)</sup>. 따라서 강녕전으로 흐르는 서쪽과 문소전으로 내려온 동쪽의 내맥 일부가 녹산의 영역을 구성한 것이다. 두 개의 구릉 사이에 자연적으로 골짜기가 생성되는데 이 물길을 정비하여 어구를 만든 것으로 추정된다. 녹산은 이러한 내맥을 보존하기 위해서 녹지를 유지하였으며, 현재까지도 구릉 형태이다(그림 4f). 따라서 창덕궁과 달리 경복궁은 평지에 입지하였다고 단순 비교하는 것은 오해이며, 녹산이 독립적인 구릉 형태를 보임으로써 조산이라고 해석한 오류도 바로잡아야 한다.

한편, 경복궁은 『주례고공기』에 따라서 외조, 치조, 연조로 구성하였고 연조 공간 뒤편에 문무과 등용, 신하나 사신 인견(引見) 등 연회(宴會), 강무(講武), 제례(祭禮), 권농(勸農) 및 관경(觀耕), 임금의 유식(遊息) 등을 수행할 후원을 마련하였다[11]. ‘새 대궐 후원에 연못을 팠다<sup>12)</sup>’, ‘밤에 부엌이가 경복궁 북원에서 울었다<sup>13)</sup>’, ‘후원에서 기르던 들짐승을 빈 넓은 땅에 내놓게 하였다<sup>14)</sup>’는 『조선왕조실록』의 기록을 통해 연조 북쪽에 후원, 북원으로 불렸던 초기 형태의 후원이 있었음을 알 수 있다. 『신증동국여지승람』 제1권 ‘경도편’ [원유]에서 ‘경복궁 후원에는 서현정, 취로정, 관저전, 충순당이 있다’라는 기록과 임진왜란 이전 경복궁 추정 평면도를 이용하여 경복궁 창건 시기 후원으로 인식했던 영역을 추정하였다. 창건시기 후원은 경회루를 포함한 연조 뒤편에서 북쪽 궁장에 이르는 영역으로 보았으며(그림 4a), 녹산도 후원에 포함된다. 당시 신무문 밖

한편, 사용 영역을 넓히면서 궁궐의 중심이 북쪽으로 변화되자, 고종은 신무문 밖에 새로운 후원 공간을 마련하고 불규칙한 형태의 궁성을 쌓았으며(그림 4b), 기존 경복궁 4대문과 궁

경복궁은 일제강점기에 전방위적으로 파괴되었으며 중건시기 후원과 녹산도 예외가 아니었다. 1906년 통감부가 설치되자 관리로 동용된 일본인들을 위한 관사들이 서울 곳곳에 지어졌다. 1926년과 1929년에는 경복궁의 서북쪽 담장 안쪽과 중건기 후원 영역의 경농재 남쪽 농경지에 대규모 관사가 건립되었다(그림 4d). 이 때까지 신무문 뒤편 좁은 흙길이(그림 5a) 계무문을 지나 춘생문까지 이어졌다(그림 5b). 1938년 경무대 부지에 총독관저가 들어서면서 북악산 방향으로 진입로가 개설되었다(그림 4d). 해방 이후 총독관저 자리에 청와대가 입지하면서 신무문 북쪽 후원은 훼손되었다(그림 4e).

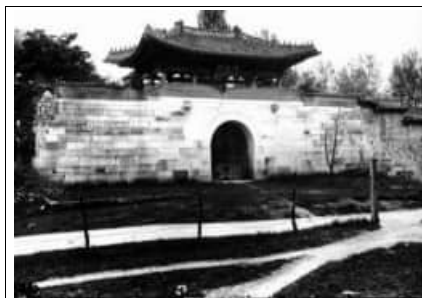
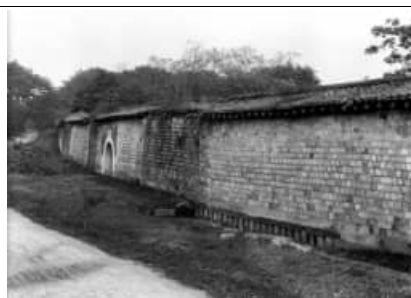
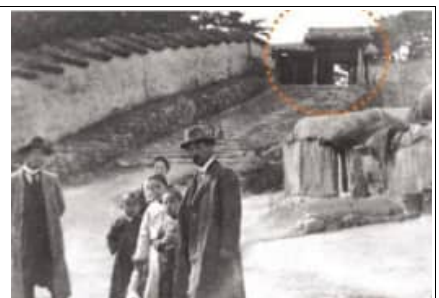
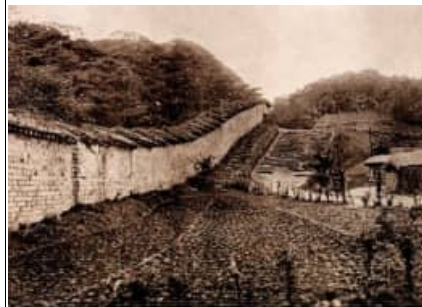
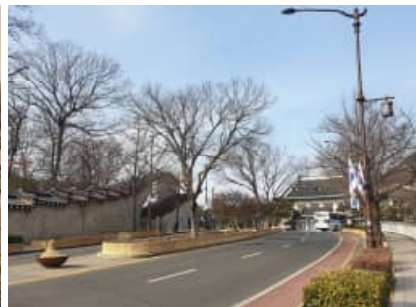
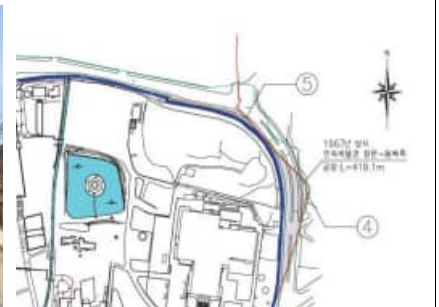
그림 5. 경복궁 북쪽 경계부의 변화

a. 경복궁 신무문[18]

b. 경복궁 계무문[18]

c. 경복궁 북쪽 궁장과 춘생문[18]

d. 춘생문이 철거된 경복궁 북쪽 궁장[1]

e. 현재의 경복궁 북쪽 궁장 뒤편 청와대로

f. 1967년 경복궁 경역을 편입하여 조성한 도로[7]

춘생문은 녹산에 면한 북쪽 궁성에서 중건시기 후원을 연결하는데 백악의 가장 오른쪽 내맥의 높은 지형에 위치하였다. 1920년대 사진으로 춘생문이 철거된 이후 건춘문으로 향하는 길이 수십 개의 계단으로 구성되었음을 알 수 있는데, 당시만 해도 백악의 수림이 녹산과 연결되었다(그림 5d). 현재 이곳에는 궁정동에서 팔판동으로 이어지는 청와대교가 배치되었다. 1967년 민속박물관 정문부터 동북측까지 419.1m를 훼손하고 정비하는 과정에서 경복궁 영역을 도로로 편입하여 만들었다. 신무문부터 계무문, 광무문까지 궁장에 맞닿아 설치된 도로는 녹산과 중건시기 후원의 녹지를 완전히 단절시켰으며(그림 5e), 경복궁 북동쪽 일대의 돌출한 경계부가 완만하게 바뀌었다(그림 5f).

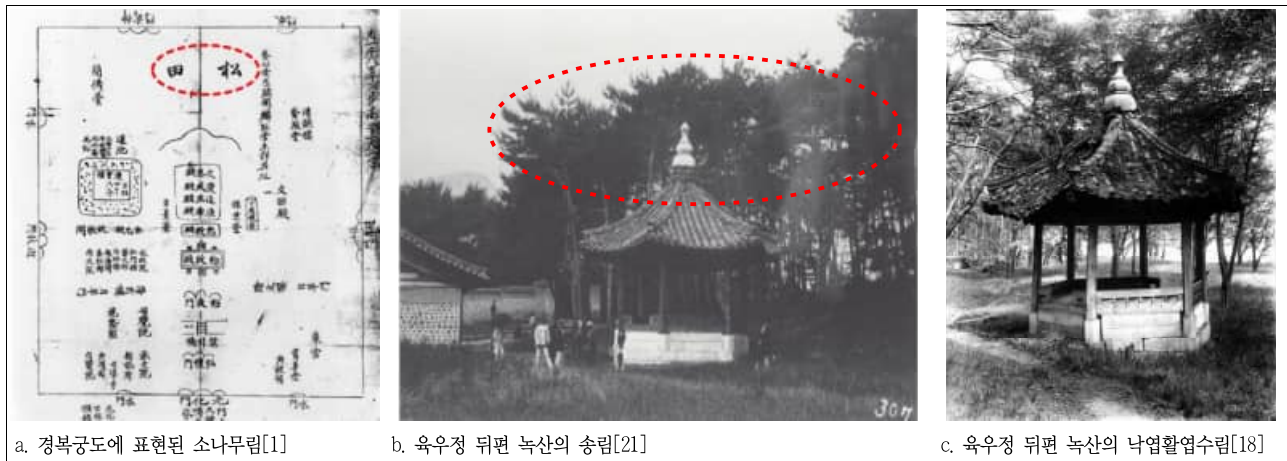
그림 7. 녹산의 원형 식생경관

이렇게 자연적, 정책적, 풍수적 배경으로 인해 경복궁 초기 후원은 소나무 위주의 식생으로 구성되었는데, 이를 뒷받침 할 자료로서 아미산 북쪽 후원 영역을 '소나무밭(松田)'이라고 표현한 지도가 있다(그림 7a). 이 지도는 '정해친잠(丁亥親蚕)'이 표시된 것으로 미루어 영조 이후 그려진 조선 초기 경복궁의 추정도인데, 당시 창건시기 후원이 소나무가 울창한 경관이었다고 인식한 것이다. 또한 가쿠슈인대학교 동양문화연구소가 소장한 사진(그림 7b)에서도 녹산이 소나무림으로 구성되었음을 실증한다. 육우정을 다른 각도로 촬영한 사진에서 낙엽활엽수림도 보이는데(그림 7c) 이는 녹산이 소나무 단일림은 아니었음을 시사한다.

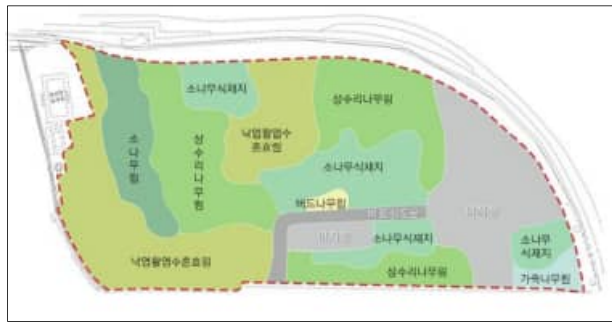
그림 8. 녹산의 현존식생도

본 연구를 위해서 2020년 7월 녹산의 식생 현황을 조사하였다. 10×10m 크기의 방형구를 차별성 있는 교목군 5개소에 설치하고 각 조사구의 교목과 아교목층, 관목층으로 구분하여 현존식생도를 작성하였다(그림 8). 그 결과 녹산은 상수리나무림(27.0%), 낙엽활엽수혼효림(26.1%), 소나무림(7.3%), 소나무식재지(7.3%), 기타 가죽나무림과 버드나무림으로 구성되었음을 파악하였다. 이중에서 분포도가 높은 상수리나무림과 서어나무와 느티나무가 식재된 낙엽활엽수혼효림이 자연성 높은 숲을 이루었고 대표적인 대형목으로 서어나무, 느티나무, 회화나무가 있다.

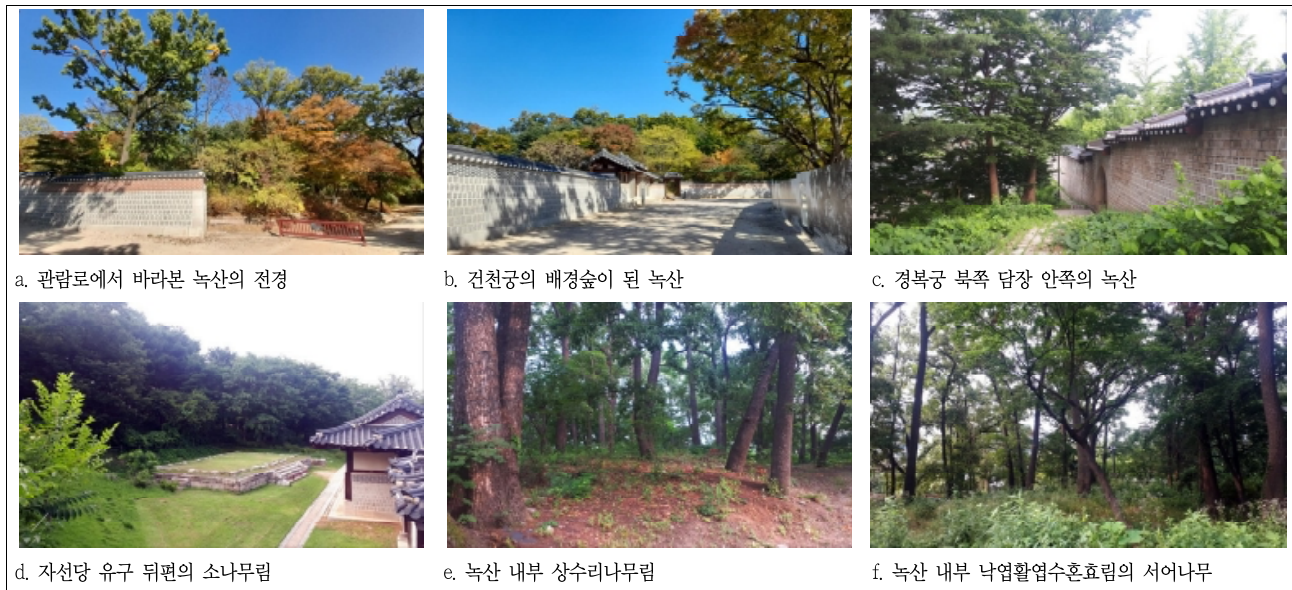
그림 9. 녹산을 구성하는 숲 경관

녹산의 경관은 회화나무 대경목의 나이테로 수령이 약 70년 정도라는 점을 통해 1950년 이후의 식생으로 형성되었으며, 소나무가 주를 이루었던 원형 식생경관에 비해 소나무림의 비율은 낮아지고 현재는 낙엽활엽수혼효림으로 변화된 모습을 보인다(그림 9). 또한 오랜동안 출입이 통제됨으로써 돼지풀, 서양등골나물, 환삼덩굴, 칩 등 생태계 교란생물과 덩굴성 식물이 침투되었다.
