문화재 보존원칙으로 본 창경궁 조경 복원정비 양상 해석

강재웅* · 소현수**

Interpretation of Landscape Restoration and Maintenance in Changgyeonggung Palace through the Preservation Principles of Cultural Heritage

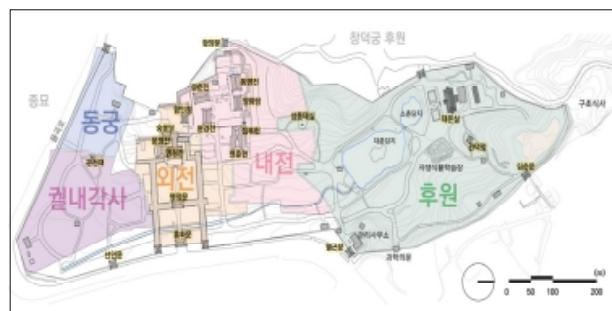
그림 1. 연구의 공간적 범위인 창경궁의 권역 구분

연구의 시간적 범위는 행락의 대상으로만 여겨졌던 창경궁이 전각 일부나마 정비의 대상으로 인식되기 시작한 해방 이후부터 2022년 현재까지로 설정하였다. 공간적 범위는 사적으로 지정된 서울특별시 종로구 와룡동 2-1 일원이다. 복원정비 양상 분석을 위하여 『창경궁 복원정비 기본계획(2010)』에서 창경궁 궁제(宮制)에 따라서 외전, 내전, 궐내각사, 동궁, 후원으로 구분한 다섯 개의 권역을 적용하였다(그림 1).

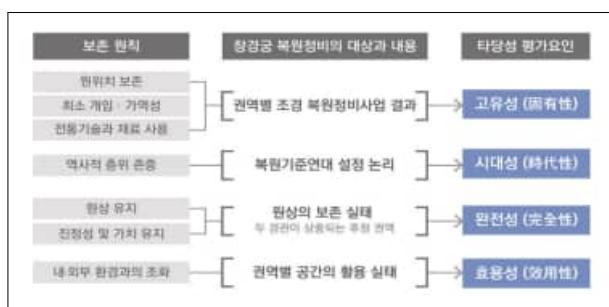
그림 2. 분석의 틀

국내 문화재 보존원칙은 현장, 표준원칙, 그 외 문화재 유형에 따라 제정된 행정규칙들로 이루어져 있다(표 2). 각 문건에서 공통되는 원칙을 다음과 같이 8개 항목으로 정리한 후(표 3), 이를 창경궁 조경 복원정비의 대상 및 내용과 연계시켜 네 가지 준거를 도출하였다(그림 2).

즉, 창경궁 조경 복원정비 양상을 파악하고, 기시행된 행위들이 적정했는가를 해석하는 방법으로서 마땅히 따라야 하는 문화재 보존원칙인 고유성, 시대성, 완전성, 효용성이 어느 수

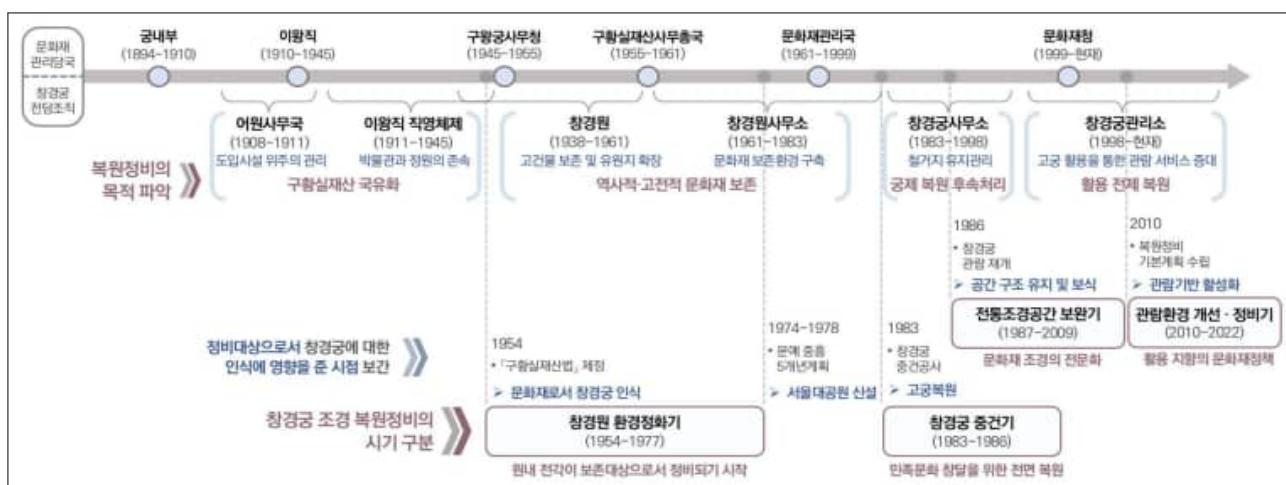
그림 3. 관리조직별 조경 정비 목적의 변화에 따른 창경궁 조경 복원정비 시기 구분

앞서 살펴 본 직제별 조경 정비 목적의 변화를 바탕으로, 정비대상으로서 창경궁에 대한 인식이 재설정된 사건을 통하여 조경 복원정비의 시기를 구분하였다(그림 3).

창경원 환경정화기(1954~1977)는 「구황실재산법」이 제정된 1954년부터 문예 중흥 5개년계획이 끝나는 시기이자 '서울대공원계획안'이 승인되어 과천으로의 동물원 이전이 확정된 1977년까지로 설정하였으며, 동·식물원으로서 환경을 개선하기 위한 정비특성을 지닌다.

창경궁 중건기(1983~1986)는 창경궁 중건공사가 시행되었던 3년간의 시기로 설정하였으며, 첫 복원정비 기본계획이 수립되어 유원지였던 창경원의 흔적을 지우고 고궁으로서 면모를 회복하기 위한 정비특성을 지닌다.

전통조경공간 보완기(1987~2009)는 관람이 재개되었던 다음 해인 1987년부터 2009년까지로 설정하였다. 이 시기는 앞서 계획된 권역별 복원정비계획을 바탕으로 보완 성격의 후속 조경공사가 다수 시행된 특성을 지닌다.

관람환경 개선·정비기(2010~2022)는 두 번째 기본계획이 수립된 2010년부터 2022년까지 포함하는 시기로 설정하였으며, 미복원지역을 대상으로 계획을 재수립함으로써 관람 기반을 확충하고자 한 정비특성을 지닌다.

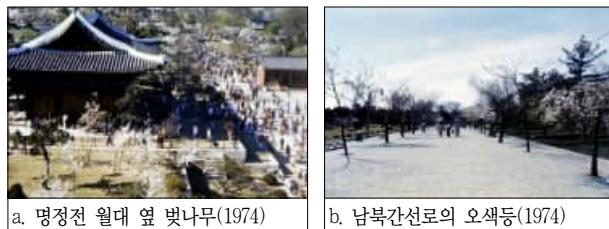
그림 4. 매년 시행된 봄맞이 대비 환경정비[35]

외부공간 정비로는 봄 행사 기간에 급증하는 인원에 대비한 편의시설 가설공사와 야간경관을 위한 조명등 위주의 시설물 공사가 시행되었다. 다시 식재한 벚나무의 사이에 오색등을 달고, 춘당지부터 고건물 구분 없이 경내 곳곳에 ‘꽃단지’를 조성 하며⁶⁾, 전광판, 소형 노천무대 등을 설치하였다(그림 4). 이러한 봄맞이에 주력하였던 운영방식은 1970년대 말에야 퇴폐 풍조를 막는다는 목적으로 조명을 줄이고 수림 지역을 폐쇄하면서 변화되었다.

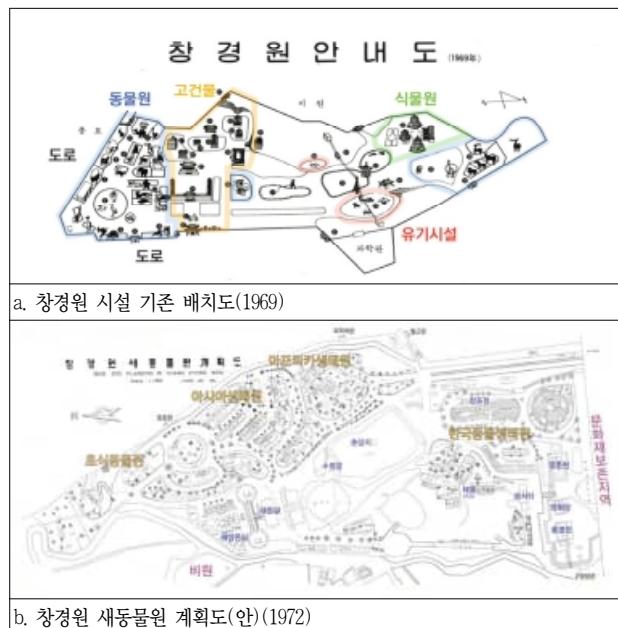
그림 5. 문화재와 유원지 분리를 시도한 1970년대 계획[31]

1971년 10월 창경원은 ‘창경원 환경개선 계획(안)’을 마련하였다.⁷⁾ 이는 “동물사와 유기·휴게시설이 구시대적 형태로 난립”하며, “관람동선의 불합리” 및 “문화재보존지역 및 녹지지역의 환경 황폐화”와 같은 공간 구획 문제를 해결하기 위함이었다[31]. 따라서 남쪽의 동물원을 식물원 옆으로 옮기고, 기존 자리에는 현대식 유기(遊技)시설을 이설·확장하는 계획이 수립되었다(그림 5). 해당 계획에서는 문화재보존지역의 면적만 조정되지 않았는데(표 4), 이는 시설 이전의 목적이 문화재보호가 아니라 관람이나 시설관리의 편의를 추구한 것이었음을 시사한다⁸⁾. 당시 소극적으로만 행해진 문화재의 정비는 “문화

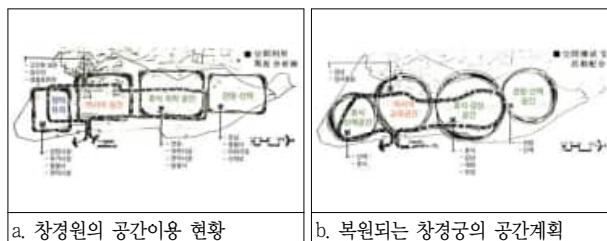
그림 6. 이용을 고려하여 유지한 창경궁의 공원적 성격[38]

당시 경내 대부분의 공간은 기존 시설의 철거지였기에 외부 공간의 정비가 중요하게 다루어졌다. 또한, 창경원은 해방 이후 로도 유원지로서 서울의 명소로 인식되었기에 복원될 창경궁의 기본방향에서도 휴식, 산책, 감상, 관람이 포함된 도시공원의 성격을 이어갔다(그림 6). 따라서 계속 제기되었던 고궁과 공원 사이의 기본방향 설정에 대한 문제는 복원 이후 “갈 곳

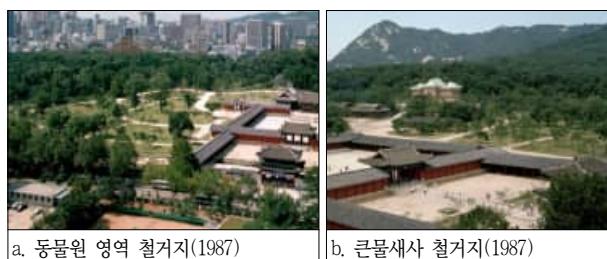
그림 7. 외전 양쪽에서 완충 기능을 수행하는 유보녹지[35]

그러나 철거지는 ‘유보녹지(留保綠地)’라는 완충녹지로서 잔디밭에 노거수만 일부 존치된 산책 공간으로 제공되었다. 이에 건물지 위치를 표시하는 처리가 제안되기도 하였으나, 명정문 남쪽 구역은 동물사의 지하부 건설로 인하여 이미 “원지반이 완전히 교란”되었고, 궐내각사와 동궁은 중요한 건물이 아닌 “회랑 주위의 부수 건물지로 보여지니” 안내문 표시 수준의 정비만 하도록 결정되었다[40]. 이로써 전각이 밀집한 권역을 제외한 대부분의 공간이 궁체와 무관한 녹지가 되었다(그림 7).

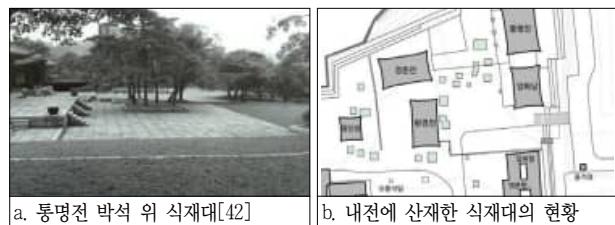
그림 8. 동선계획과 무관하게 존치된 전각 주변 소나무

홍화문부터 내전에 이르는 공간은 고건물이 밀집하여 ‘문화재보존지역’이라고 불렸다. 이곳은 “전통공간으로 보존되어야 할 곳”으로서 “외래수종은 전부 제거”하고 “전통 배식기법”에 따라 식재하는 정비방침이 수립되었다[38]. 이처럼 전통수종도 동선에 지장을 준다면 재배치되거나 제거되는 등 ‘전통성’이 강조된 공간이었으나, 당시 소나무만 예외적으로 존치되었고(그

림 8), 절토로 인해 불가피한 경우에만 경내 다른 공간으로 이식하였다[41].

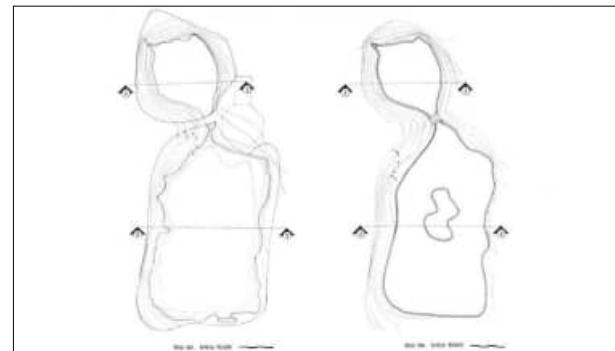
그림 9. 공사 이전 춘당지 현황도(좌)와 종합정비도(우)[42]

춘당지는 명백하게 일제가 만든 공간이었으나 앞서 건축사적 의의를 두어 존치한 대온실의 영향을 받아 남게 된 것으로 보인다. 단, 그대로 존치하는 것이 아닌 ‘전통공간’으로 재조성하는 계획이 수립되었다(그림 9). 이에 따라 춘당지는 어느 시기에도 존재하지 않던 전통을 추구한 공간이 되었다.⁹⁾ 일본식 호안은 정원석 쌓기에서 자연석을 뉘어 쌓는 형태가 되었고, 대·소춘당지 사이에는 석교가 놓였으며, “우리 고유의 연못”에는 대부분 섬이 있다는 이유만으로 없던 중도(中島)까지 만들 어졌다[40].

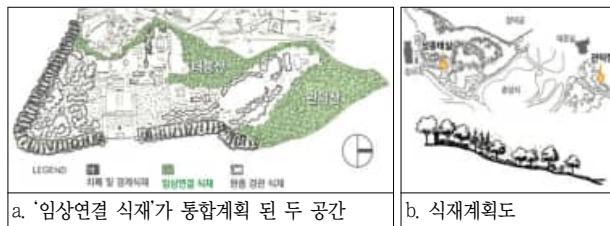
그림 10. 1984년 조경계획도에 표현된 산림 공간[38]

복원공사에 앞서 1982년부터 두 공간은 하나의 ‘산림’으로서 통합적인 정비대상으로 인식되었는데, 창덕궁 후원과의 시각적

연계를 우선으로 자연림 경관을 연출하는 것이 주목적이었다 (그림 10). 그러나 실제 공사가 진행되면서 경내 각종 복원정비 중 발생한 지장목들이 “지형의 변경이 없는 관덕산 쪽으로” 이식되었다[43]. 식재를 위한 성토가 따로 필요하지 않던 기존 산림이 적지로 여겨짐에 따라 후원에는 식생 경관이 무분별하게 조성되었다.

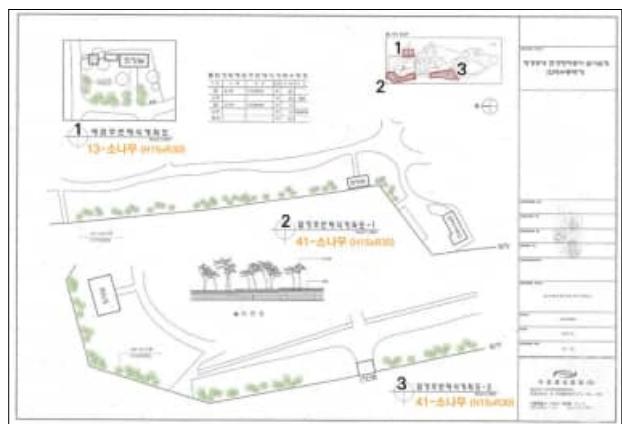
그림 11. 외래수종 제거 후 소나무로 대체된 미정비공간
출처 : 「창경궁 내 조경정비공사 실시설계(2001.12.)」, CB0006530.

모호한 정비방침에 대한 해석은 또다시 ‘전통경관’을 추구하는 방향으로 진행되었다. 1989년 이후 꾸준하게 후원의 산림지역을 중심으로 소나무 보식이 이루어졌다. 특히 1995년부터 2004년까지 10년간은 ‘전통수림복구’라는 내용으로 송림 조성 공사가 시행되었다. 해당 공사는 수림 지역만이 아니라, 1980년 대 복원 때 ‘미정비된 공간’까지도 대상으로 하였으며(그림 11), “점진적으로 궁궐의 전통조경공간으로 회복”시키는 것이 목적이었다[44].

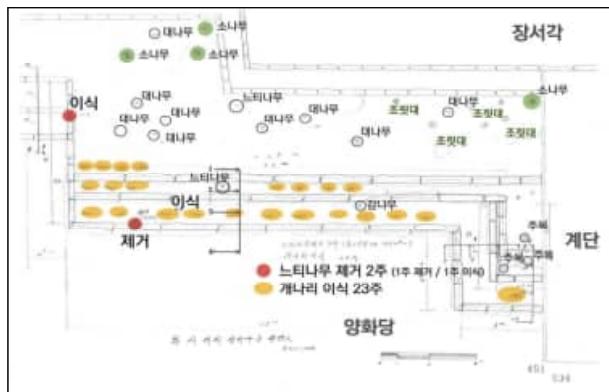
그림 12. 화계 해체 정비구간 평면도(1990)

1980년대 창경궁 복원정비 공사 당시에는 전통수종을 가능한 존치한 결과 느티나무, 조릿대, 대나무, 소나무가 한 공간에서 입면을 구성하는 경관이 연출되었다(그림 13a). 그러나 1990년대 이후 정비에서는 뿌리 노출로 인하여 화계 석축열이 붕괴될 위험이 있거나, 경관을 고려하여 필요하다면 전통수종이라도 제거하였고(그림 12), 다양한 수종을 적극적으로 도입하였다(그림 13b).

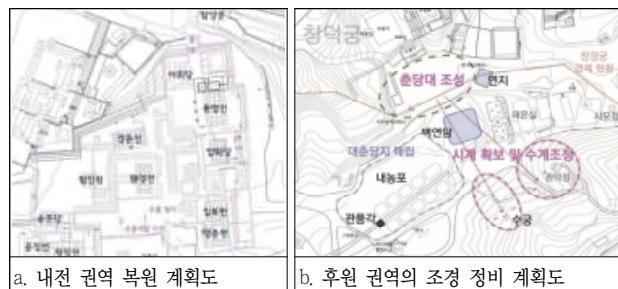
그림 14. 2010년 복원정비계획의 주요 대상 권역[46]

중심 전각들이 남아있는 내·외전 권역에 대해서는 두 권역이 구분되지 않은 현황에 대한 문제 제기로 주변 행각과 담장 등 외부공간 요소들의 복원을 통한 공간감 회복이 주로 다루어졌다(그림 14a). 한편, 건축물의 복원 방식에 있어서 궁제의 회복과 활용 가능성, 영역 경계 구분을 위한 역할을 고려하여 '전체 복원'과 '기단 및 초석 복원'으로 구분하였는데, 가장 큰 변화를 수반하는 '전체 복원'이 경내 내전 권역에 가장 높게 계획되었다.

데, 이는 과거 후원에서 이루어졌던 행위와 동선을 고려하여 '상림십경(上林十景)'의 관찰 중심점인 세 장소에 근거한 것이다[46]. 즉 「동궐도」 경관으로 복원하여 통합된 시계(視界)를 확보하는 것이 주된 내용이었다. 대춘당지를 매립하여 논(內農圃)을 조성하고, 소춘당지는 방지 형태의 백연담(白蓮潭)으로 호안을 변경하는 등 전면적인 조선 후기 경관의 복원이 계획되었다(그림 14b).

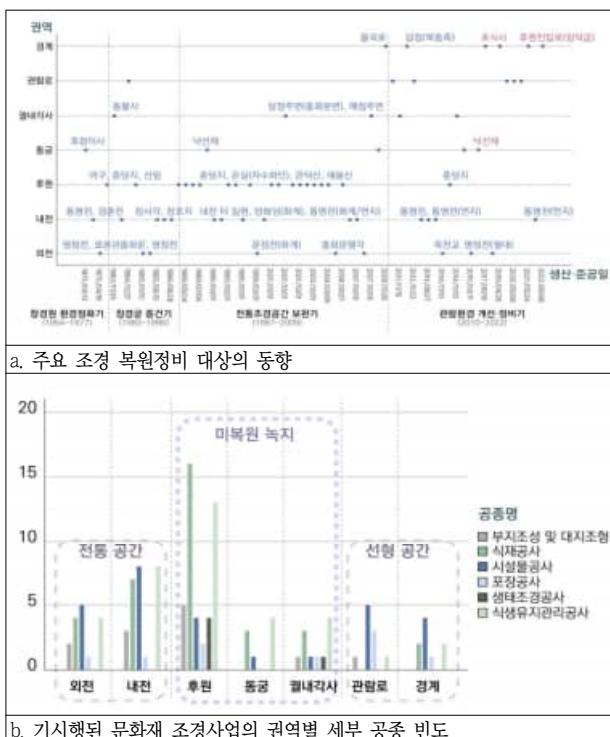
그림 15. 창경궁의 권역별 조경 복원정비사업 양상

2010년대 이후로는 관람로, 창덕궁과의 경계와 집춘문 인근 담장이 정비 대상으로 등장하는데, 이들 또한 궁역을 변경하는 것이 아닌 보수 위주의 공사였다. 즉, 1980년대 이후 경내 '전통 공간'은 기존 현황에서 더 확장되지 않았는데, 정비 대상이 점차 영역성과 무관한 선형공간으로 옮겨가는 양상은 전대에 설정한 구조를 변경하는 것에 대한 소극적 태도가 원인이 된 것이다(그림 15a).

구조물 단위의 조경 복원까지 진행되고 있는 내·외전과 비교하여, 미복원 녹지에 해당하는 남북측의 세 권역은 본래의 기능을 회복하려는 기본계획과 달리, 소나무 위주의 단순한 녹지 경관으로 귀결되고 있다(그림 15b).

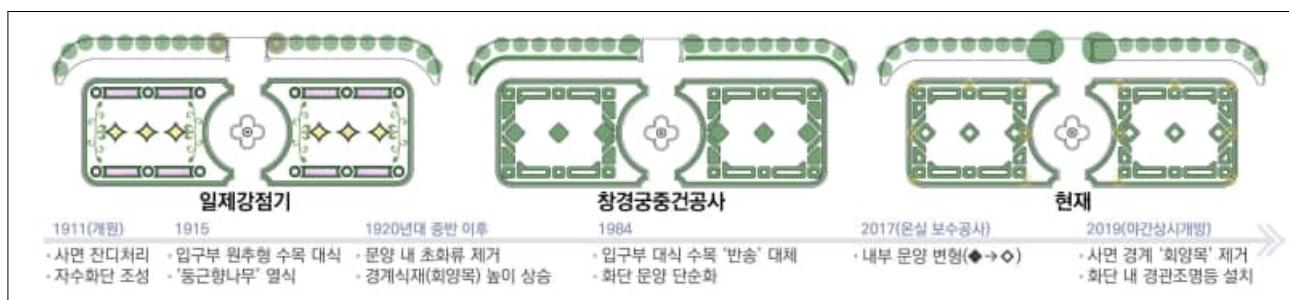
그림 17. 대온실 전면 화단의 변천 과정

해방 이후 화단에는 화훼류를 심지 않고 현재의 높이까지 회양목이 올라와 미로정원의 형태를 갖추게 되었다(그림 17f). 1984년 기준에 대식되었던 침엽수는 반송으로 대체되고, 화단의 내부 문양은 전정으로 단순화되었다(그림 17h). 이후 2019년 일대가 야간상시 개방의 거점이 되면서부터는 내부에 경관조명등까지 설치되었다. 이처럼 온실 전면의 화단은 주요 경관 요소였음에도 불구하고, 보존·정비의 대상으로 인식되지 못함에 따라 시기마다 관리 주체의 임의대로 변형되었다(그림 18).
