경복궁 복원정비계획으로 구성된 식생경관의 과제

Challenges of Vegetation Landscapes Formed through the Restoration and Maintenance of Gyeongbokgung Palace

ABSTRACT

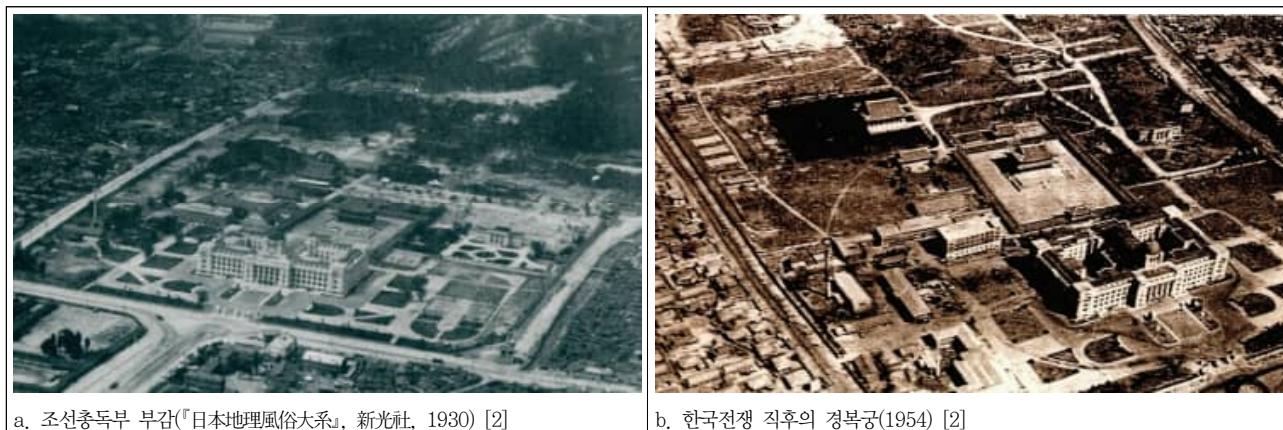
그림 1. 전각이 훼철되고 변형된 경복궁의 외부공간

경복궁은 조선왕조의 법궁으로서 정치적, 역사적 상징성에 걸맞은 당대 최고의 기술과 문화가 결집된 공간이었을 것이다. 하지만, 임진왜란 때 화재로 전소된 후 약 250여 년간 방치되다가 고종대 재건되고, 다시 일제강점기와 한국전쟁 등 역사적 혼란기를 거치며 500여 동의 전각 중 36동만 남는 대변혁을 겪었다)[1]. 그 결과를 보여주는 1930년대와 1950년대 사진에서 전각이 있던 자리는 대부분 비어있고, 외부공간은 기하학적 형태의 잔디밭으로 구획된 근대 정원으로 변형되었다(그림 1).

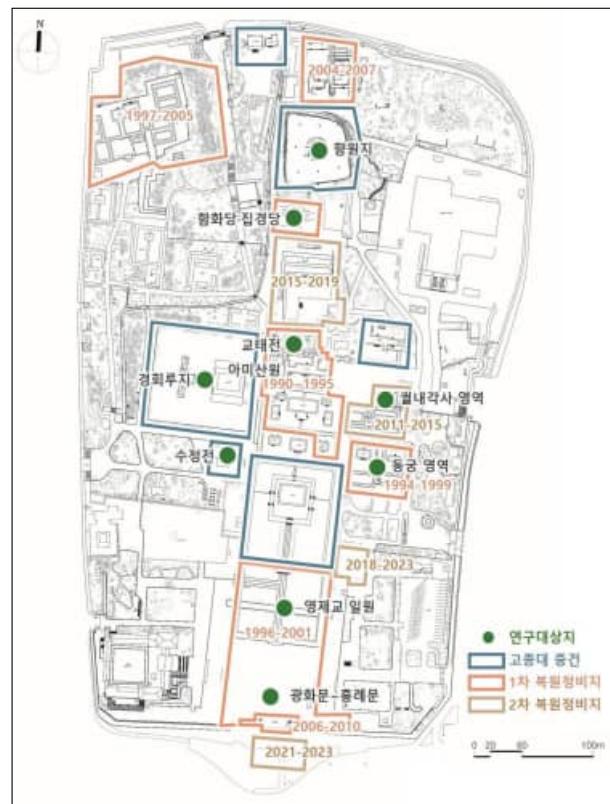
그림 2. 경복궁의 복원정비 계획

경복궁은 공간 위계에 따라 치조(治朝), 외조(外朝), 내조(內朝·연조 燕朝)로 나누거나[1] 기능에 따라 외전, 내전, 동궁, 후원, 궐내각사로 구분한다[11]. 본 연구는 공간 기능을 고려한 식생경관으로 접근해야 한다는 전제로 하고, 현재 식생경관 분석의 의미를 지니는 영역으로 공간적 범위를 한정하였다. 즉, 전각의 기능과 차별적인 경관성을 고려하여 진입경관으로서 외전의 광화문과 흥례문 사이 마당, 전이경관으로서 영재교 영역, 전각 중심 경관으로서 수정전과 내전의 자경전·합화당·집경당 영역, 동궁의 계조당·자선당·비현각 영역, 궐내각사의 생과방·내외소주방 영역, 그리고 화계 식생경관으로 교태전 아미산원과 수변 식생경관은 궁원(宮園)인 경회루지와 향원지로 차별화된다(그림 2).

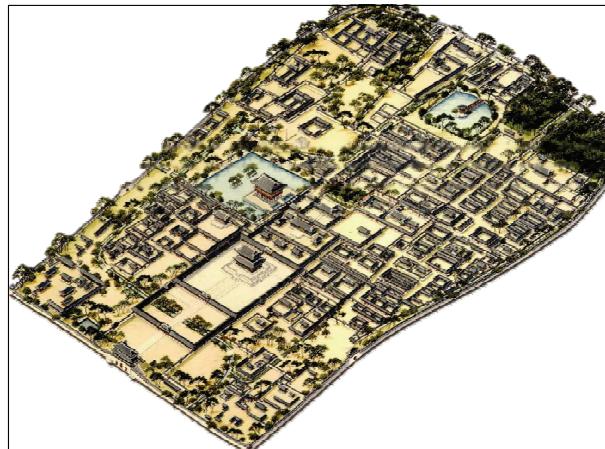
그림 3. 『경복궁 복원정비 기본계획(1994)』「복원 조감도」[2]

다음으로 『경복궁 복원정비 기본계획』에서 장기계획을 시각화하며 식생을 표현한 「복원 조감도」(그림 3)를 연구 대상 영역별로 분리하여 식생 배치 양상과 경관적 태도를 이해하고, 경복궁 현장 사진과 비교 검토하였다. 더불어 「조선총독부 박물관 유리건판」과 「사진으로 보는 경복궁(2006)」에 수록된 사진으로 과거의 식생을 파악하였다. 다음으로 고증 자료는 아니지만, 김학수가 경복궁 영역별로 풍부한 식생을 묘사한 「북궐도」(그림 4)의 동일 영역을 검토함으로써 영역별 식생경관에 대한 인식과 역할을 이해하였다. 마지막으로 궁궐의 이상적인 식생경관을 대표하는 「동궐도」, 그리고 영역별 식생경관을 설명하는 사례의 고지도와 고회화를 제시하여 식생경관의 방향을 모색하였다.

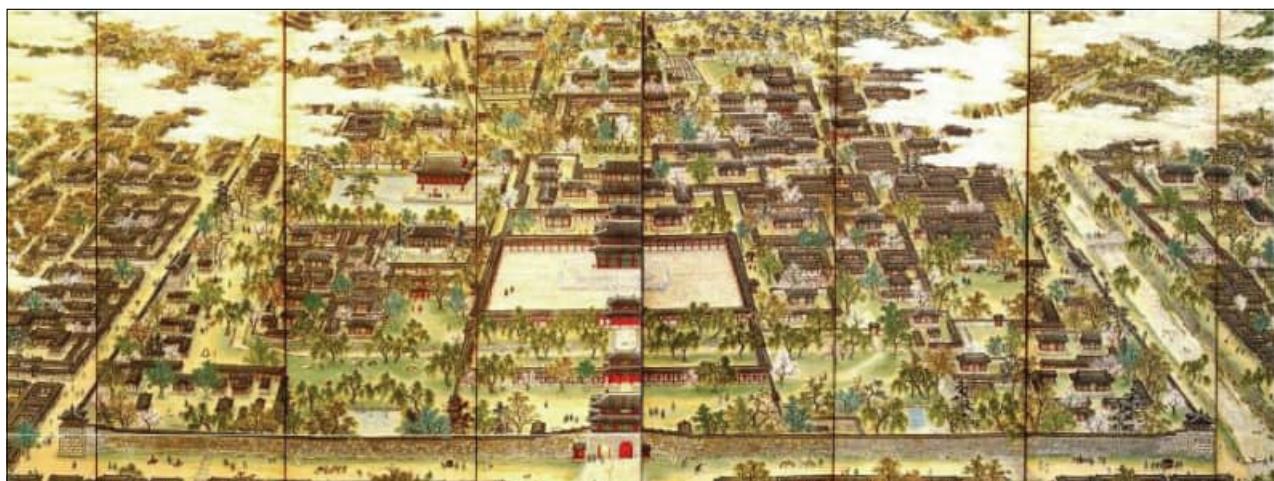
그림 4. 「북궐도(北闕圖, 1975)」 2.6mx3.6m(8폭 병풍), 국립고궁박물관 소장[2]

경복궁의 식생경관을 고증할 자료가 없다는 한계에서 본 연구는 원형 정보는 아니지만, 역사 풍속학가 혜촌(惠村) 김학수(金學洙, 1919~2009)가 그린 「북궐도(北闕圖, 1975)³⁾」에 수목이 적극적으로 표현된 사실에 착안하여 경복궁의 주요 영역별 식생경관의 문제를 진단하고자 한다. 더불어 경복궁의 식생경관이 현재 모습에 이르게 된 정보에 접근함으로써 식생경관 조성과 관리 전략 수립의 필요성을 제기한다.

- 주 3) 김학수가 경복궁 관련 도면 및 자료를 근거로 하여 고종대 증건 당시의 경복궁을 추정하여 부감법으로 광화문에서 북악산 방향을 그린 8폭 (2.6x3.6m) 병풍 그림이다[2]. 1975년 12월 신문화관 ‘옛 서울 그림 展’에 경희궁전도, 종묘대제 등의 그림과 함께 전시되었다[10].

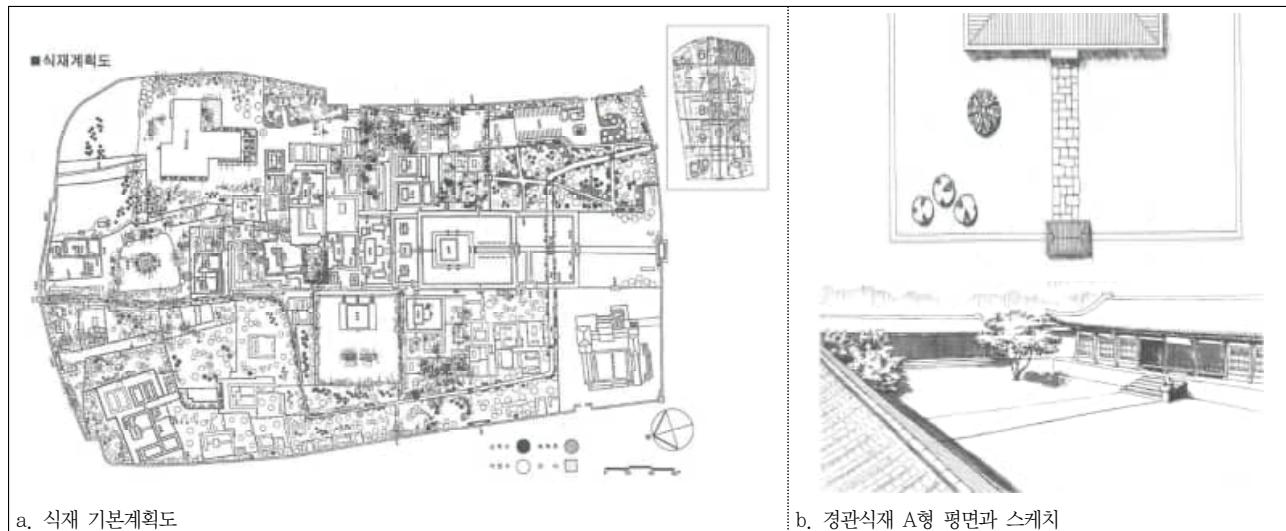
그림 5. 『경복궁 종합조경 기본설계(1996)』에 수록된 식재계획도

식생 조사 결과에 따르면, 소나무외 상록수 20종 1,270주, 낙엽수 71종 3,211주, 상록관목 10종 1,260주, 낙엽관목 34종, 3,758주 총 135종 9,499주가 생육하고 있었다. 식재 계획으로 녹음식재, 어구 주변 식재, 경관식재, 완충식재, 지피식재로 구분한 10가지 유형이 제시되었으며(그림 5b), 「동궐도」에서 배식 패턴을 추출하여 반영하였다. 식재계획도는 공간의 성격보다는 작성의 편의를 위해 10개 영역으로 구분하였으며, 구체적인 수종은 기입하지 않고 영역별 존치 수목과 보식 수목을 나누고, 상록수, 낙엽수, 화목, 잔디로 구분하였다(그림 5a). 이는 『경복궁 복원정비 기본계획』에서 제시한 수목을 그대로 반영한 배경으로 이해된다.

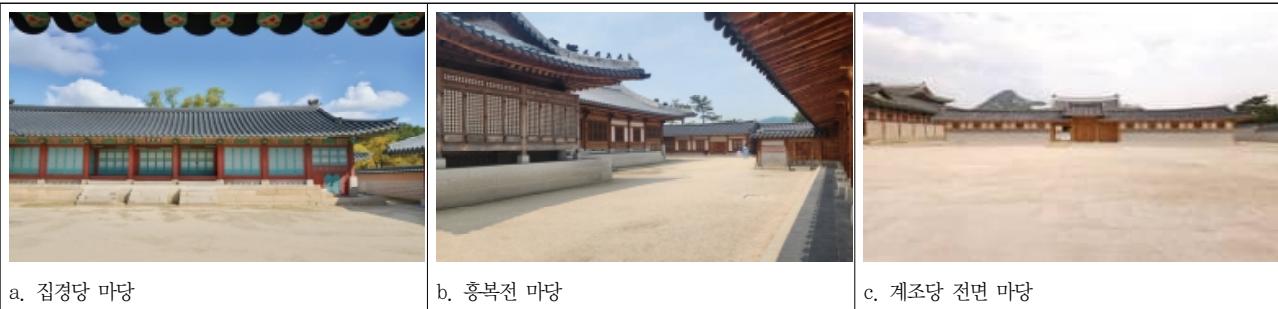
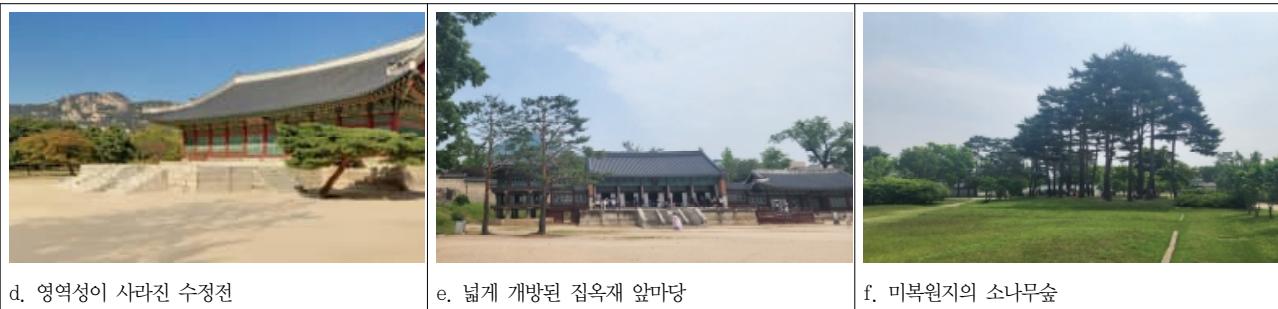
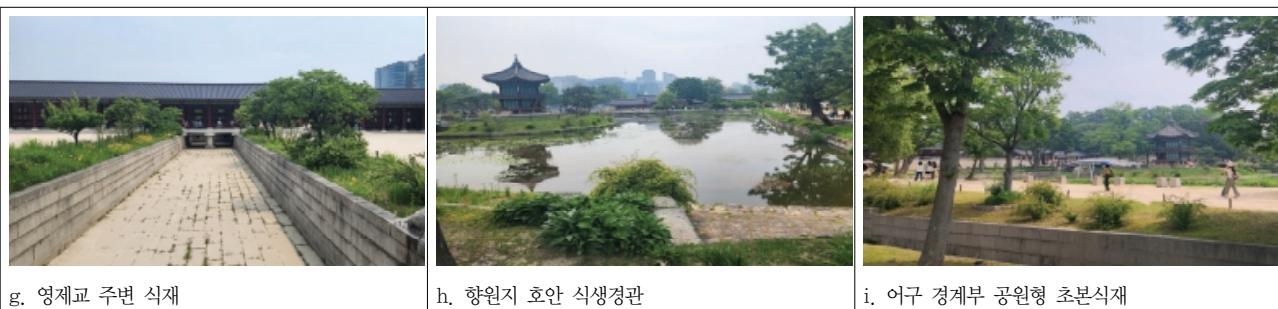
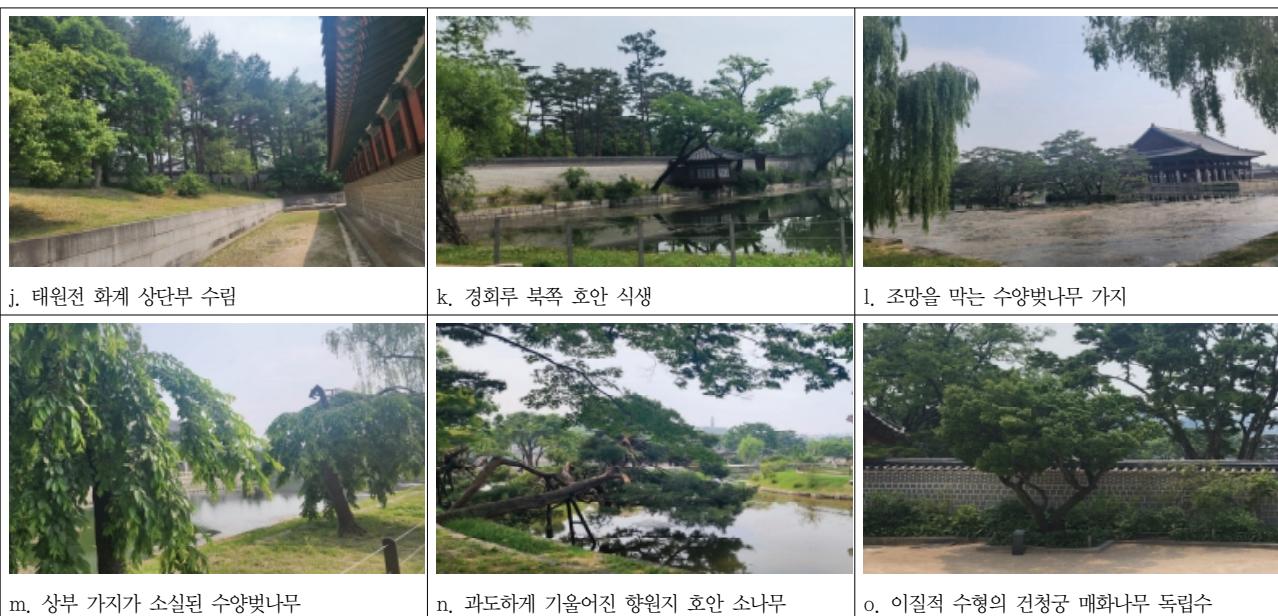
그림 6. 경복궁 식생경관의 현황과 이슈

첫째, 「복궐도형」과 「경복궁 평면도」 등 건축 정보만 수록된 자료를 바탕으로 복원된 결과, 전각을 둘러싼 외부공간은 수목이 없는 ‘빈 마당’이 되었다. 집경당, 흥복전, 계조당, 비

현각 등에서 단조로운 인공경관이 연속됨으로써 여름철 관람의 편의를 떨어뜨린다(그림 6a, 6b, 6c).

둘째, 경복궁 외부공간의 장소성 결여가 보인다. 공간의 경계는 물리적 구분을 넘어서 공간 위계와 용도가 암시되며 동선의 흐름에 영향을 미친다. 그런데 수정전, 집옥재처럼 행각이나 담장 등 경계 시설이 훼철된 채 전각만 남아 개방됨으로써 적정한 공간의 위요감을 잃었다(그림 6d, 6e). 또한 오랜 기간 발굴 조사와 복원이 반복되는 과정에서 조성된 녹지는 기존 공간의 역사·문화적 맥락을 반영하기 보다는 유보지로 가능하거나 발굴을 피해서 수목을 옮겨 심어 식생경관이 변화되었다(그림 6f). 이러한 복원 예정지는 주변 수림과 부조화되고 동선을 인위적으로 변형하고 있다.

셋째, 유산경관에 걸맞는 인상적인 장면 연출이 미흡하다. 경복궁 방문자가 처음 마주하는 영제교 일원에는 『경복궁 복원정비 기본계획(1994)』에서 제안된 매화, 살구, 앵두 등 유실수가 식재되었다. 하지만, 넓은 마당의 규모와 금천(禁川)의 상징성과 부합하는 진입경관을 구현하지 못한다(그림 6g). 이는 창경궁 금천에 식재된 수종을 선택했지만 해당 공간의 구성에는 적절하지 못한 셈이다. 경회루지 호안과 향원정 사면 녹지와 호안의 식생경관은 궁궐 수공간의 이미지로 역할하기에 미약하다(그림 6h). 또한 어구 경계부 공원형 초본 군식은 관람 환경 개선 목적으로 도입된 현대적 조경이 역사정원의 정체성을 흐릴 수 있음을 보여준다(그림 6i).

마지막으로, 오랜 시간이 흐르면서 수목 성장에 따른 경관 변화의 문제이다. 밀식, 차폐, 수형 변화 등 수목의 심미성이 떨어지는 양상이 여러 곳에서 발견된다. 태원전 권역 오른편 화계 상부 높은 밀도의 소나무림이 시야를 막고(그림 6j), 경회루지 북쪽 담장 밖 장송 군락은 돌출된 스카이라인을 만들어 궁원 경관과 부조화되는 요소가 될 수 있다(그림 6k). 또한 경회루지 호안의 늘어지는 가지가 중경의 수면과 원경을 향한 시선을 막고(그림 6l), 남쪽 호안의 수양벚나무는 상부 가지가 소실되었다(그림 6m). 향원지 동쪽 호안의 소나무는 수면으로 과도하게 기울어져 균형감을 잃었다(그림 6n). 건천궁 권역 화오에 독립 식재된 매화나무 수형이 이질적이다(그림 6o).

이러한 현황의 문제점은 경복궁 복원 및 조성 과정에서 식생경관에 대한 계획과 해석이 소극적으로 이루어졌기 때문이다. 식생을 유산 경관의 핵심 요소로 인식하여 공간 기능 및 경관에 부합하는 적극적 전략을 수립해야 한다.

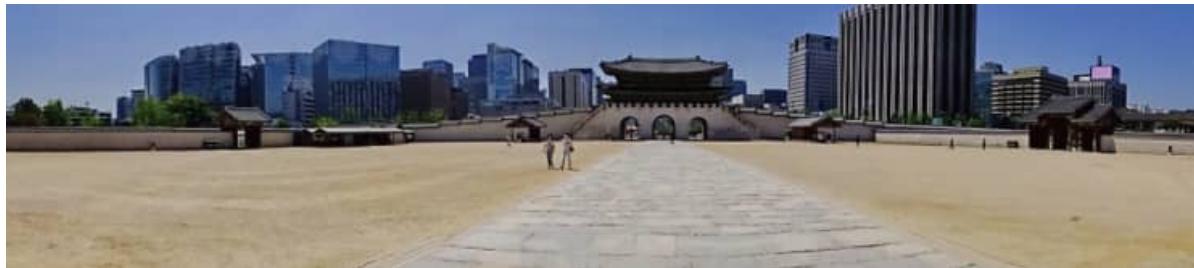
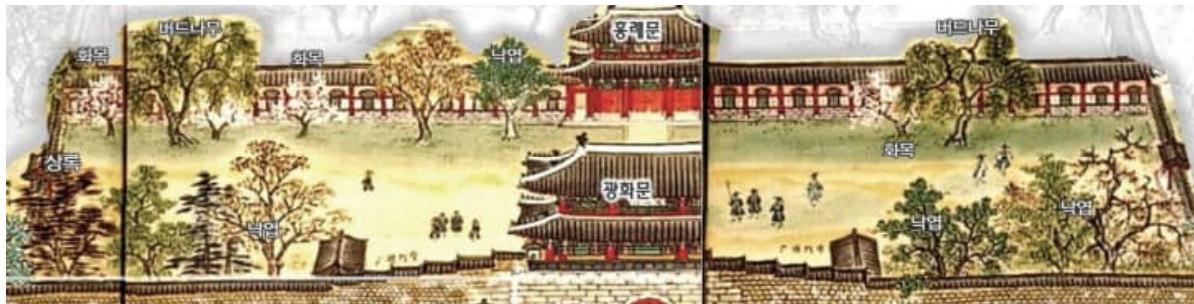
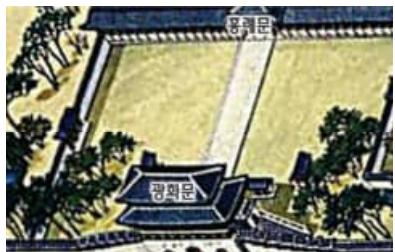
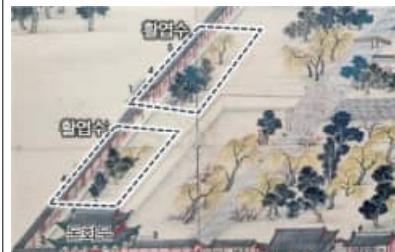
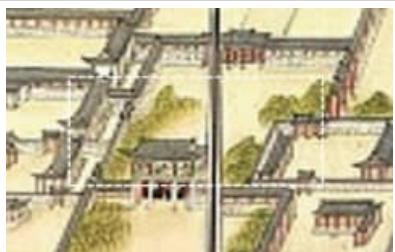
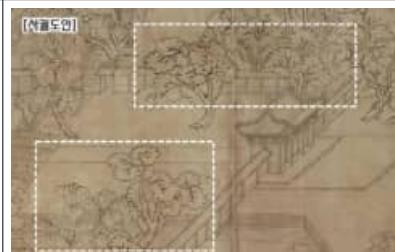
그림 7. 광화문~홍례문 마당의 시각 자료

광화문에서 홍례문 사이의 앞마당은 매·수표와 진입이 이루어지는 넓은 포장 공간이다(그림 7a). 이곳은 수목이 없이 건조하고 비워진 개방 경관이 형성되었다. 「복원 조감도」에는 광화문 양쪽 궁장 주변에 교목을 배치하였다(그림 7c), 「동궐도」에서 경복궁 진입 방식과 차이는 있으나 돈화문 주변 활엽수림을 확인할 수 있으며(그림 7d), 실제 창덕궁 돈화문 안쪽

에 삼정승을 상징하는 회화나무 노거수가 현존한다(그림 7e). 경희궁을 그린 「화성행궁도」와 「서궐도안」에서도 마당 경계부에 활엽수가 식재되었다(그림 7f, 7g). 김학수의 「북궐도」는 광화문과 홍례문 마당 경계부를 따라서 상록수, 버드나무와 활엽수, 화목을 밀도 있게 배치하여 풍부한 녹음이 있는 이상적 경관을 제시하였다(그림 7b). 또한 영조 23년(1747), 「친립광화문내근정전정시지도(親臨光化門內勤政殿庭試時圖)」에서 광화문에서 영제교까지 진입로 양쪽에 버드나무와 활엽수가 열식된 모습이 묘사되었다(그림 7h). 이를 사례로부터 식

a. 포장면으로 개방된 광화문~홍례문 마당
북궐도

b. 「북궐도」: 경계부에 적극적으로 도입된 식생
참조 자료

c. 「복원 조감도」: 광화문 양쪽의 수목 d. 「동궐도」: 돈화문 주변 식생 구역

e. 창덕궁 돈화문 안쪽 회화나무 h. 「친립광화문내근정전정시지도」 일부

향후 공간의 위계와 유산경관의 위요감 형성 등 역사적 상징성을 고려한 전이공간으로서 식생경관 구성 전략을 모색해야 한다.

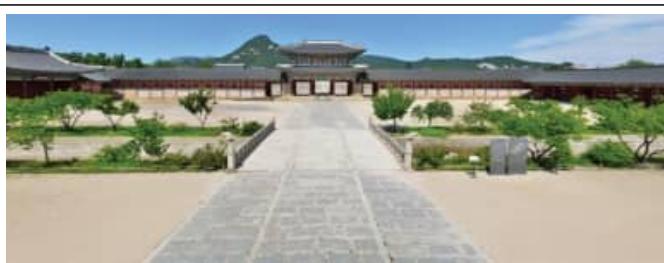
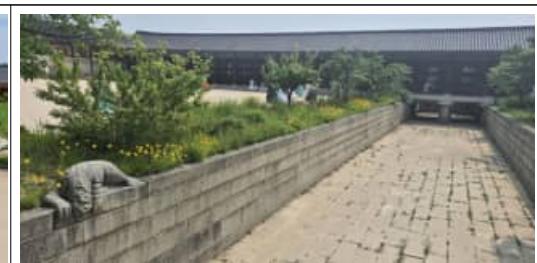
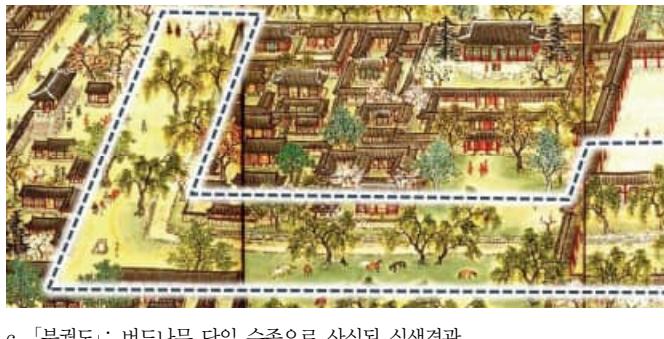
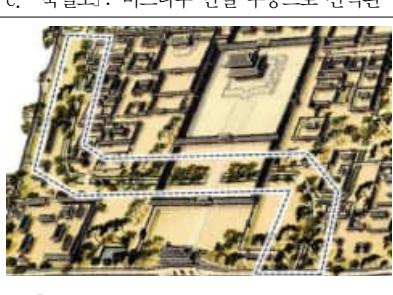
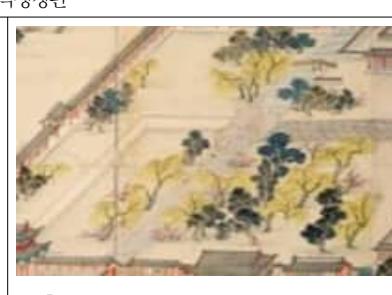
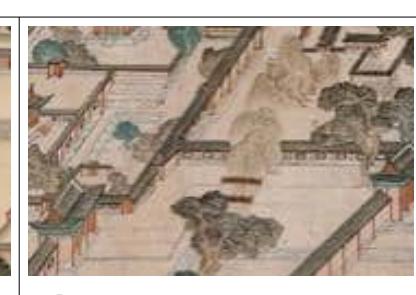
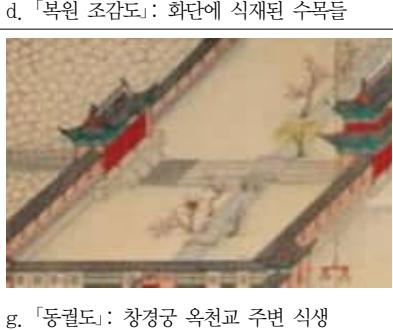
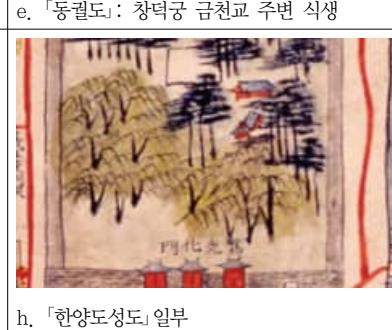
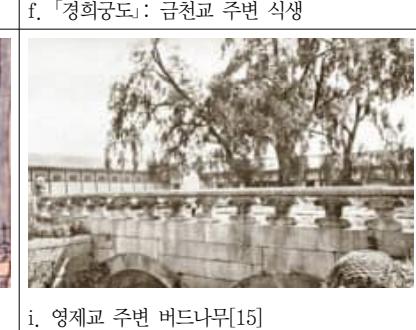
그림 8. 영제교 일원의 시각 자료

현재 흥례문을 통과하여 마주하는 영제교 일원은 어구 양쪽 긴 화단에 식재된 유실수 위주의 식생경관이다. 하지만, 공간 규모에 비해서 교목의 수고가 낮고 수형이 우수하지 않으며,

하부에는 정원형 지피가 식재되었다(그림 8a, 8b). 반면에 「한양도성도」와 근대 사진에서 파악할 수 있는 영제교 주변 식생은 베드나무류이다(그림 8h, 8i). 「동궐도」와 「경희궁도」 어구 주변에도 베드나무 군락이 표현되었다(그림 8e, 8f). 이는 물길과 연계한 수변 식생경관의 특성으로서 장소성을 만든다. 그런데 「동궐도」의 창경궁 옥천교 주변 이미지는 현재 영제교 식생과 유사하다(그림 8g). 1994년 『경복궁 복원정비 기본계획』에서 유실수를 제시한 근거로 작용했을 것이다.

(그림 8d), 「복궐도」에는 어구를 따라서 조형적인 화단 없이 연속성 있게 높은 수고의 벼드나무 단일수종으로 마당을 꽉 채운 식생경관이 묘사되었다(그림 8c). 수로 환경에 적합한 수종으로 장소성을 만족시키며 인상적인 진입경관을 형성한다.

영제교와 관람로가 만드는 직선축과 교차하는 장방형 화단으로 형성되는 기하학적 이미지처럼 디자인 측면에서 수평선과 수직선의 의도된 연출은 공간의 균형감을 조성하는 중요한 요소이다[16]. 전이경관으로서 영제교 일원의 장소성을 회복하고 시각적 완결성을 갖출 수 있는 적극적 식생 개선이 필요하다.

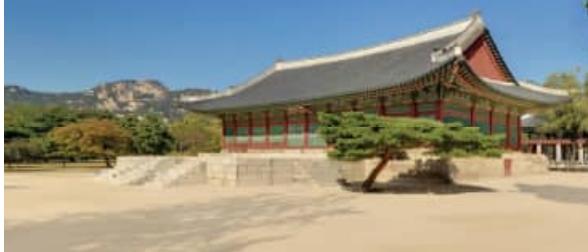
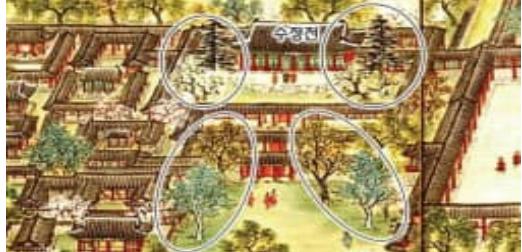
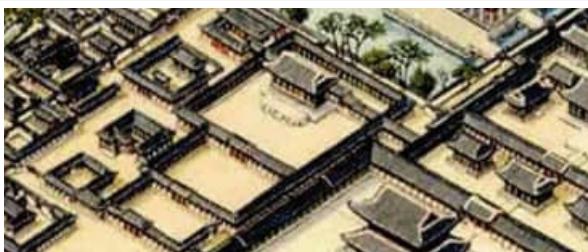
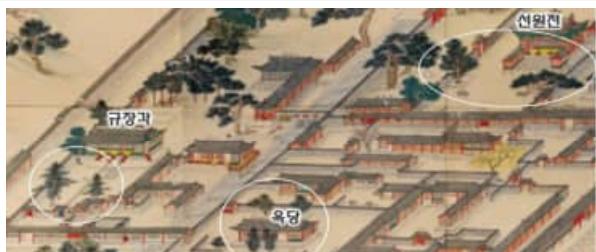
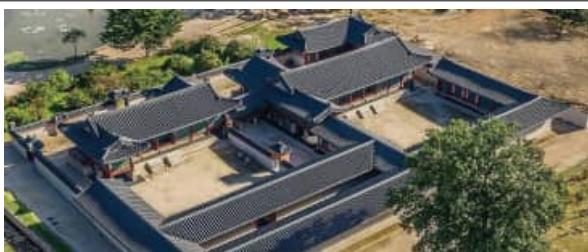
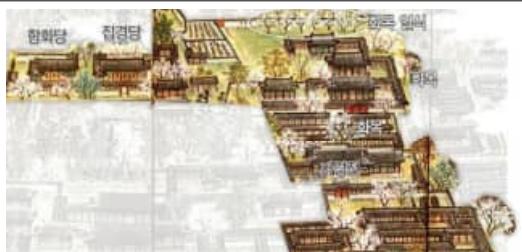
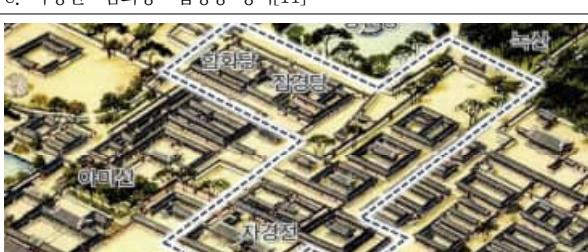
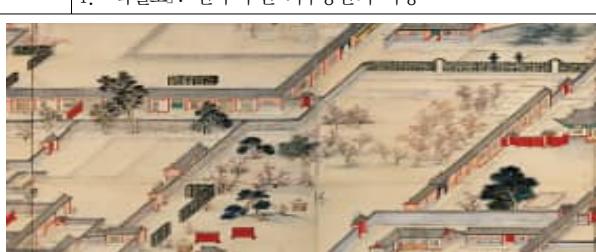
그림 9. 수정전과 자경전 · 합화당 · 집경당 영역의 시각 자료

중건 당시 수정전 외곽에 행각이 있었으나, 현재 수정전만 남아 넓은 면적이 개방되어 공간감이 상실되었으며, 전각 앞 동편에 기울어진 소나무 1주가 있다(그림 9a). 「복원 조감도」의 마당도 비어있지만(그림 9c), 「복궐도」에는 담장으로 구획된 마당마다 여러 종류의 수목을 대식하였다. 특히 전각 동서 쪽에 측백나무로 보이는 상록수가 대식되었는데(그림 9b), 이것은 「동궐도」 서쪽 규장각이나 선원전 마당의 식재 패턴과 유사하다(그림 9d). 공간에서 선형의 수직 요소는 시선을 집

궁중 여성들의 생활공간인 자경전·함화당·집경당 영역에서 현재 자미당 터에 살구나무 6주가 있고, 함화당 협문 주변

에 괴석과 대형 관목이 식재되었으나, 대부분 전각 주변은 비워졌다(그림 9e). 「복원 조감도」에서 자미당 후원과 만경전 주변 소극적 식재가 반영되었다(그림 9g). 하지만 「북궐도」는 다른 영역보다 화교목 중심의 식생이 적극적으로 표현하여 계절경관을 강조하였으며, 「동궐도」의 낙선재 터 일원처럼(그림

9h) 유실수로 보이는 화교목을 담장 앞에 열식하였다(그림 9f). 이는 여성들의 공간이라는 특성을 반영한 결과로 이해되며, 식재가 장소성을 표현하는 수단임을 시사한다.

중시키며 주위에 상징적 영역을 형성한다. 이러한 관점에서 업무나 의례 기능을 수행하는 공간의 상징성을 강화하기 위한 식생경관이 의도되었다고 해석할 수 있다.
