경희궁 별원(別苑) 함춘원의 실지(實地) 경역 고찰

정우진* · 홍현도** · 소현수***

A Study of the Impractical Area and Boundary of an Outer Royal Garden “Hamchunwon” Attached to Gyeonghuigung Palace

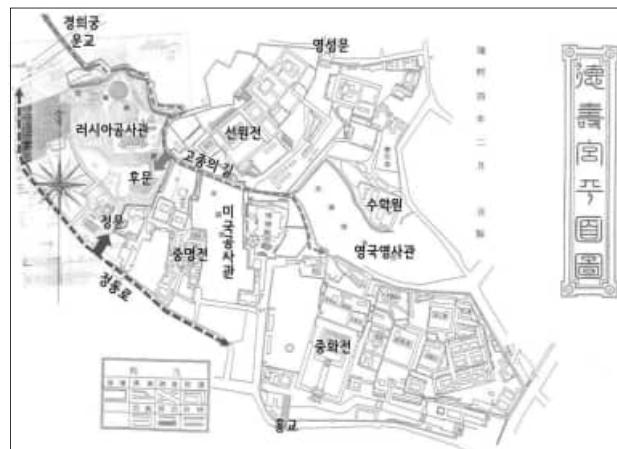
그림 4. 러시아공사관의 2개소 문의 위치와 인접 도로체계
('러시아공사관 배치도' (1899)와 「덕수궁사」 수록 「덕수궁배치도」 (1908)를 겹친 도면에 작성)

주: 고종의 길은 피난로의 역할에 국한되지 않고 1902년 운교를 거쳐 경희궁으로 건너가는 연계동선으로 확장된다. 「덕수궁배치도」에서 운교까지 연장된 길의 형태를 살펴보면 꺾이고 굽은 모양이다. 이런 형태는 러시아공사관 동북쪽 외곽의 선형과 정확히 일치하는데, 공사관의 외곽 담장에 밀착하여 길을 만들었음을 알 수 있다.

후문²¹⁾으로 만들어진 동쪽 협문의 경우, 오늘날 '고종의 길'로 불리는 미국공사관의 이면도로²²⁾와 연결된 것이 특징이다. 규모는 작으나 이 문이 가지는 기능은 정문에 벼금갈 정도로 중요했다. 우선 아관망명 당시 고종은 이 후문을 통해 공사관으로 피신했다고 전해진다. 고종의 길은 양쪽으로 담장이 가로막고 있어 통로의 역할만 부여된 형태로 만들어졌다. 때문에 이 협로는 러시아공사관과 경운궁을 연결하는 전용 동선으로 사용되어 유사시 주둔하고 있던 러시아군대가 고종의 신변을 보호하는 안전장치의 역할을 담당하기도 했다[14]. 당시 고종은 긴급한 상황이 발생하면 러시아공사관에 피신처를 구하는 한편 러시아공사관 수비병이 신속히 궁내로 진입하여 군사적 비호를 제공해줄 것으로 믿었다. 경운궁의 조영과 환어의 전제 조건은 러시아공사관 수비대가 늘 근접해 주둔해 있고, 일본의 위협으로부터 러시아의 비호를 받는 것이었다. 그런 점에서 고종이 경운궁으로 환궁을 결심한 것은 사실상 '아관 망명지'의 연장 조치에 지나지 않았다고 볼 수 있다[14: 651]. 1896년 6월 본국에서 베베르에게 보낸 전문에 보이는 아관 수비병의 '경운궁 경호 요청²³⁾'은 바로 경운궁과 러시아공사관을 잇는 통로와 후문이라는 장치가 있었기에 가능한 일이었다. 이처럼 러시아공사관은 기존의 도로체계를 활용하여 문의 위치가 정해졌으며, 그 결과 정문을 통해 각국 공사관과 외국인 거류지가 모여 있는 정동길과 연결되고 후문이 경운궁과 경희궁과 통하게 되는 진입 체계가 구축될 수 있었다(그림 4). 경운궁으로 환어한

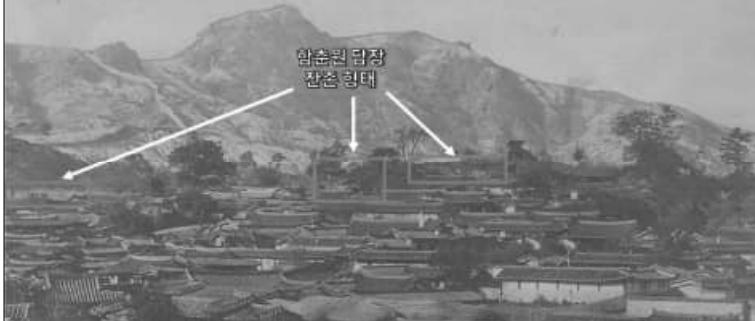
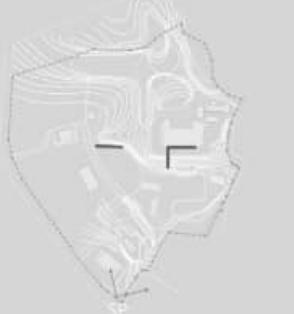
사진 구분	촬영 위치	촬영 시기	사진 자료	1899년 배치도상 담장의 위치
A	배재 학당 부근	1886년

표 1의 사진 A는 일본인 사진작가 이신 오가와(Isshin Ogawa, 小川 一眞)가 1886년 촬영한 3장의 파노라마 사진 중 하나이다. 촬영지점은 정동지역을 넓게 담은 구도로 볼 때 배재학당이 있던 언덕 부근으로 보인다²⁴⁾. 연속된 세 장의 사진을 붙여보면, 전면에 미국공사관과 정동로가 있고, 우측으로 한옥 건물을 사용하고 있는 영국영사관을 비롯하여 수어청 동측 영역이 나온다(그림 6). 러시아공사관이 가시되는 위치는 사진 좌측에 나타난 언덕 일대로서, 일부 지점에서 함춘원 남쪽의 담장 일부가 존치되어 있어 자세히 살펴보고자 한다.

첫째, 사진 속 러시아공사관이 있는 언덕의 정상부에는 공사관의 영역임을 알리는 계양대와 깃발이 인상 깊게 관찰된다. 이때는 한옥을 임대하여 공관으로 사용하던 시기로, 임시 공관의 위치는 분명치 않다. 언덕 정상 바로 아래에는 담장이 가로로 방향으로 진행되다가 허물어진 부분이 나타난다. 바로 함춘원의 원장으로 추정되는 담장이다. 그 아래로는 구불구불한 담장들이 세로 방향으로 뻗어 있기도 한데, 함춘원의 담장으로 보기에는 정연하지 않아서 밭이나 민가가 있던 자리가 아닐까 한다. 그 좌측에는 세로 방향으로 좀 더 높고 견고한 또 다른 담장이 희미하게 나타나는데, 이것 역시 함춘원의 담장으로 파악된다. 또한 사진의 왼쪽 끝에 나타난 가로로 진행하는 양호한 상태의 담장도 함춘원의 원장으로 추정된다. 평면상 위치는 대략 공사관 건물 서쪽 일대에 해당되며, 담장의 진행 방향이 건물에 가려져 잘 보이지 않지만 우측에 위치한 세로 방향의 담장과 연결된 것으로 보인다.

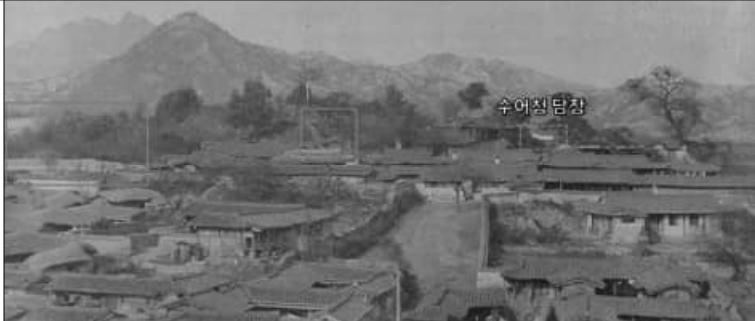
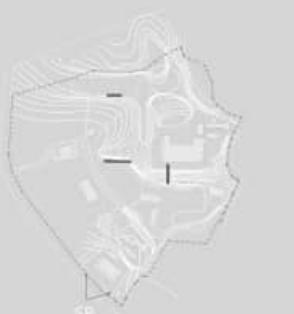
B	이화 학당 부근	1885~1890년

사진 A와 촬영된 시기가 비슷한 러시아 쿠스트카메라(The Kunstkamera) 박물관 소장 사진 B는 근경에 러시아공사관 건립 전 진입로의 상황을 담고 있다. 이 사진은 베베르가 서울에 공관을 마련한 지 얼마 안 된 시점에 촬영된 것이다. 공사관 부지의 전경 위주로 구도를 잡은 것으로 보아 신관 건립 예정지의 여건을 본국에 보고하기 위해 촬영한 사진이란 것을 알 수 있다. 이는 사진 아래에 적힌 “한국, 서울에 있는 러시아공사관

건물을 위해 구입한 장소(Корея, Место, приобретенное для русской миссии в Сеуле.)”라는 설명에서 확인되는 부분이다. 따라서 이 사진은 조선 정부로부터 함춘원 부지를 매입한 직후에 촬영된 것으로 보아도 무방할 것이다. 일단 사진 B에는 함춘원 남쪽 원장이 근경에서 포착되어 있다. 러시아공사관이 차지한 낮은 동산 아래로 민간 주거지가 조밀하게 형성되어 있고 민가와의 경계부에 함춘원의 본래 담장으로 여겨지는 담장 일부가 확인되는 것이다. 조선 말에 이르러 함춘원 담장까지 민가가 자리 잡은 상황으로, 당시 함춘원 담장이 민가의 확장·점유로부터 별원의 중요 지형을 보호하는 최소한의 방편으로 기능하였음도 미루어 확인해 볼 수 있는 장면이다.

사진에 나타난 함춘원의 담장은 3개소에서 보인다. 하나씩 짚어보면, 사진 좌측으로 함춘원 북동쪽 담장과 남동쪽의 담장 일부가 위아래로 함께 나타나며, 언덕 중앙에는 세로로 올라가다 동쪽으로 꺾인 담장도 보인다. 그 동쪽으로는 수어청 내부 시설로 보이는 담장의 일부 형태도 나타난다. 이러한 담장의 편린을 러시아공사관 배치도와 대조해 보면, 앞서 살펴본 사진 A의 결과와 거의 맞아떨어진다. 사진 A에서 언덕 아래의 허물어진 담장이라든지 세로 방향의 담장은 사진 B에서도 각도를 달리하여 확인되는 부분이다. 이를 배치평면도에 옮겨보면 함춘원 남쪽·북쪽 담장들은 모두 공사관 부지 내부에 위치하여, 함춘원의 전체가 러시아공사관에 편입된 사실이 재차 확인된다.

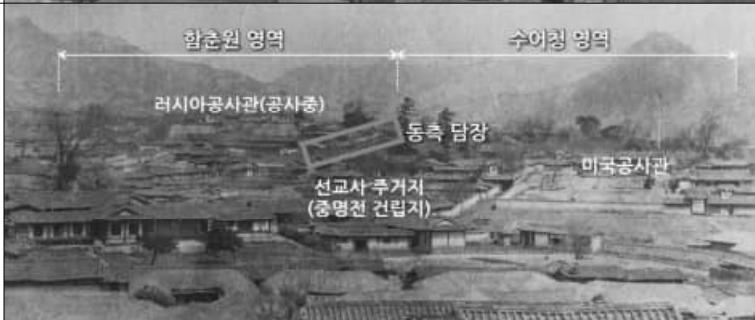
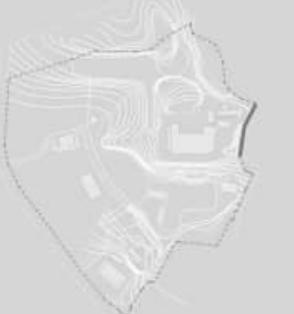
C	배재 학당 부근	1890~1891년경

표 1의 사진 C는 1890년대 초로 추정되는 시점에 월터 힐리어가 러시아공사관의 공사 모습을 촬영한 사진이다. 전면에 계양대가 나타난 곳은 미국공사관인데, 이런 구도로 볼 때 시점장은 배재학당 부근으로 추정된다. 화면 우측 상단 러시아공사관의 위치에는 신관의 지반공사가 끝나고 건물의 기초를 세우고 있는 장면이 흐릿하게 나타난다. 여기서 좀 더 우측으로 시선을 옮겨보면 사선 형태의 담장이 나타나는데, 이 담장은 함춘원의 원장과 관련성이 큰 것으로 여겨진다.

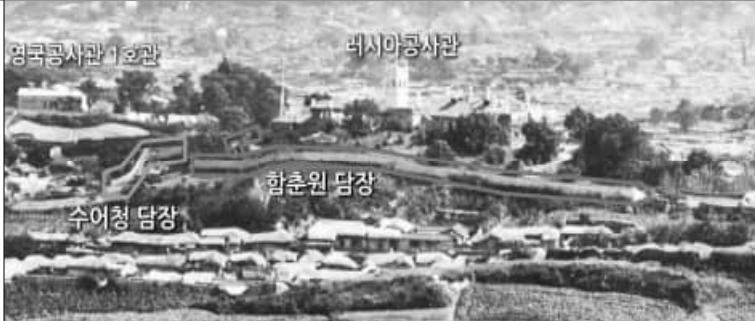
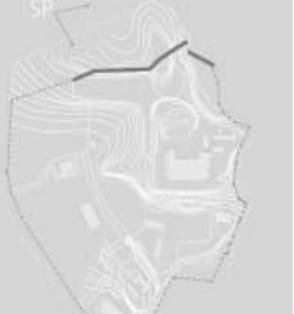
D	경희궁 내부	1897년경

사진 D는 1895~6년경 러시아공사관 정초 후의 전경을 힐리어가 촬영한 사진의 일부분이다. 돈의문로[새문안로]를 따라 언덕 위로 러시아공사관의 북쪽 담장이 중경에 가시되는 것으로 보아, 시점장은 경희궁 내부로 모아진다. 러시아공사관 죄측

으로 시선을 옮겨보면 구 수어청 일대와 영국영사관 1호관이 자리 잡고 있다. 따라서 힐리어가 사진에 담고자 했던 대상은 러시아공사관 본관과 거의 같은 시기에 착공하였지만 1년 만에 정초한 영국영사관 1호관의 모습이었겠으나, 힐리어의 다른 사진에서 확인되듯이 사진에는 정동에서 가장 높은 언덕에 건립된 러시아공사관이 더욱 돋보이게 잡혀있다. 사진에서 어렵잖이 나타난 러시아공사관 내부를 살펴보면 비교적 높은 지대 위에 정원을 조성한 모습이며 산책로와 정자로 보이는 건물도 희미하게 나타난다. 또한 공사관 담장 좌측으로는 수어청을 들렸던 또 다른 담장도 확인된다. 이 담장은 함춘원에 속한 담장과 이격된 것으로 보이지만, 1899년 러시아공사관 배치도에는 두 담장이 남쪽으로 진행하면서 만나는 것으로 그려졌다²⁵⁾.

1886, 1899년 공사관 배치도에서 공사관 북쪽 담벼락 부분의 등고선과 마찬가지로, 사진 속 담장 아래는 가파른 경사지가 보인다. 함춘원 동쪽 경계부와 같이 낭떠러지 위에 담장이 설치된 것인데, 같은 이유로 이곳 역시 함춘원의 경계와 근사했던 것으로 추정된다. 그럼에도 조성한 지 얼마 안 되어 보이는 상태나 끊어진 곳 없이 균일하게 이어진 것을 보면, 이 담장은 공사관 신관 건립 당시에 새로 정비된 것이 분명해 보인다. 그러나 궁 안이 활히 들여다보이는 언덕에서의 민간 조망 문제 해결하기 위해 만든 별원의 조성목적을 상기해 본다면, 함춘원에도 동일한 위치에 담장을 설치했을 가능성이 크다고 본다. 특히 공사관 북쪽 지대는 경희궁 맞은편에서 대내가 수월하게 조망되는 위치였기 때문에, 이곳에 담장을 설치하지 않고는 민간의 등망을 제어할 수 없었을 것으로 여겨진다. 그런 이유로 러시아공사관 북쪽 담장은 함춘원 담장의 위치와 크게 다르지 않았고, 아마도 종래의 낡은 담장을 수리하고 끊어진 곳은 새로 쌓는 방법으로 수축된 것으로 여겨진다.

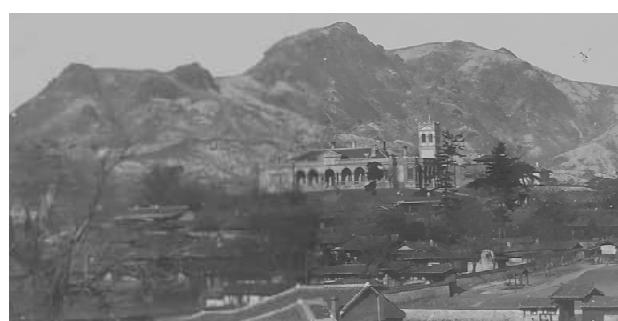
그림 7. 1891년경, Isabella Bird 촬영 러시아 공사관 전경(National Library of Scotland 소장)[21])

통해 대략적인 위치를 판별해 볼 수 있다. 먼저 동일한 시점장에서 촬영된 이사벨라 버드의 사진의 경우(그림 7), 배경에 나타난 인왕산의 스카이라인이 정확히 겹쳐질 정도로 촬영 구도가 근사하다. 약간의 보정이 필요하겠지만 두 사진을 조응시켜 보면 함춘원 담장이 공사관 본관 건물이 있는 지반 부근에 위치하는 것을 알 수 있다. 다음으로, 1891년경 공사관의 공사 과정을 촬영한 사진에도 비교할 만한 단서가 남아있다(그림 8). 사진에서 공사 중인 본관 건물 남쪽 사면에 수목 몇 그루가 보이는데, 1886년 사진 속 담장 주변으로 수목이 듬성듬성 남아 있어 신축공사 장면 속 수목과 대조해 볼 수 있다(그림 9). 보는 각도에 따라 수형이 달라지기도 하고 5년가량의 시차가 존재하지만, 함춘원 담장 아래에 있던 수목의 개수가 제한적이므로 거의 1:1로 대응해 보아도 무리가 없을 것이다. 그렇게 본다면, 함춘원 남쪽 담장의 위치는 본관이 들어선 평평한 지반 위까지 올라간다. 보기에 따라 담장의 선열이 본관 건물을 통과하는 것처럼 보이기도 하는데, 이대로라면 함춘원은 공사관 부지의 절반 정도에 해당되는 면적에 지나지 않았다는 사실을 알 수 있다. 사진에서 함춘원 남쪽 담장 끝까지 민가가 조밀하게 들어서 있고 공사관 본관과 함춘원 남쪽 담장의 위치가 근접한 결과로 미루어 본다면, 적지 않은 주택 필지가 공사관 부지 안에 포함되었던 것을 알 수 있다.

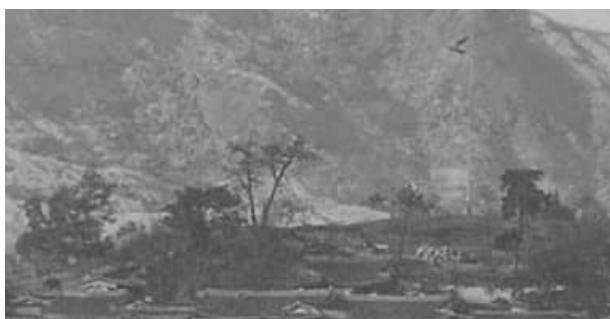
그림 9. 1886년 촬영 사진에서 함춘원 담장 확대

셋째, 담장의 무너진 상태와 민동산으로 변한 함춘원 언덕 정상부의 모습은 통념적인 별원의 형상과 적지 않은 괴리를 보여준다(그림 9). 당시는 베베르가 함춘원 부지를 양도받은 지 불과 1년 정도가 지난 시점일 것인데, 사진에서 수목이 무성한 별원의 흔적은 찾아볼 수 없다. 즉, ‘경희궁 개양문 밖 함춘원’ 또는 고지도에 표기된 ‘상림원’의 도상을 증명해 주는 올창한 산림의 형상과 견고한 담장은 온데간데없고, 폐허로 변한 별원의 현장이 나타난 것이다. 도성 일대의 산이 연료목의 벌채로 벌거숭이가 되었던 시기였고 경희궁이 폐궁으로 변한 뒤로 별원으로서의 위상을 상실했던 점을 감안해 본다면, 사진과 같이 황폐한 장면은 불용지로 전락한 함춘원이 방치되다시피 하다가 러시아에 매각된 경위를 대변해 준다.

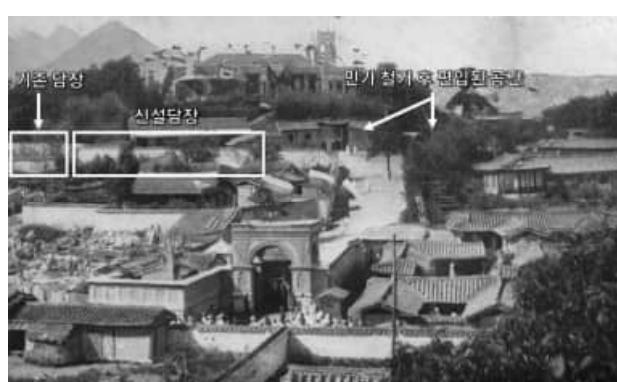
그림 10. 러시아공사관 완공 직후의 전경[23]

한편 1901년 같은 위치에서 버튼 흄즈가 촬영한 사진에는 민가 여러 채를 철거하여 공사관의 남쪽 영역을 확장한 모습이다(그림 10). 확장된 부지 경계에는 새로운 담장이 신축되어 있고, 기존의 담장도 일부 존치된 것으로 보인다. 따라서 러시아공사관의 부지 경계는 구 함춘원의 담장 중 양호한 상태로 남은 것을 재활용한 구획선도 있었지만, 진입로가 있는 남쪽 일대는 여러 채의 민가를 매입·확장하여 함춘원의 공간 범위를 훨씬 초과한 것이었음을 알 수 있다. 이 과정에서 함춘원의 남쪽 담장도 철거되었음을 물론이다.

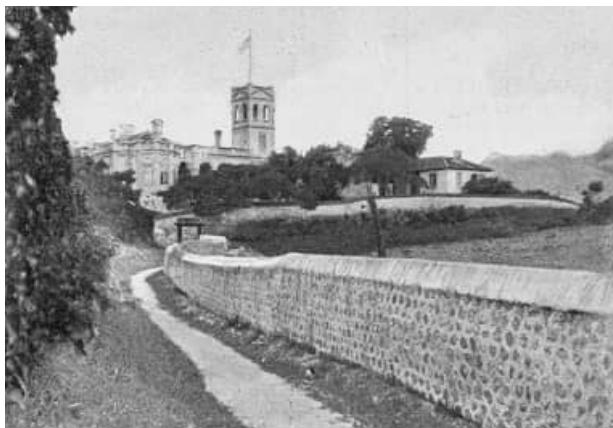
그림 11. 러시아공사관 서쪽 담장의 선형

이와 더불어 러시아공사관이 완공된 뒤에 동일한 담장을 촬영한 사진도 참조된다. 널리 알려진 그림 11은 『하퍼스 위클리(Harper's Weekly)』 1897년 7월 24일자 기사에 실린 삽도이다. 사진에 나타난 샛길은 미국공사관의 이면도로인 고종의 길이다. 구 수어청과 미국공사관을 통과하는 지점에서 러시아공사관 쪽을 바라보며 촬영한 것인데, 전면에 러시아공사관 동측 담장의 선형이 뚜렷이 나타난다. 언뜻 보기에도 이 담장은 새롭게 설치된 것처럼 보이지만, 사진 C에 나타난 담장의 위치와 동일하여 기존의 것을 정비·수축한 상태로 여겨진다. 담장 밖 낭떠러지는 구 수어청 내부의 서북쪽 지대이며, 얼마 뒤에 선원전이 건립될 때 화계로 정비된 자리이기도 하다. 급경사로 이루어진 지형 상황을 감안하면, 과거 함춘원과 수어청의 경계가 사진 속 담장과 일치했을 개연성은 충분히 확보된다.

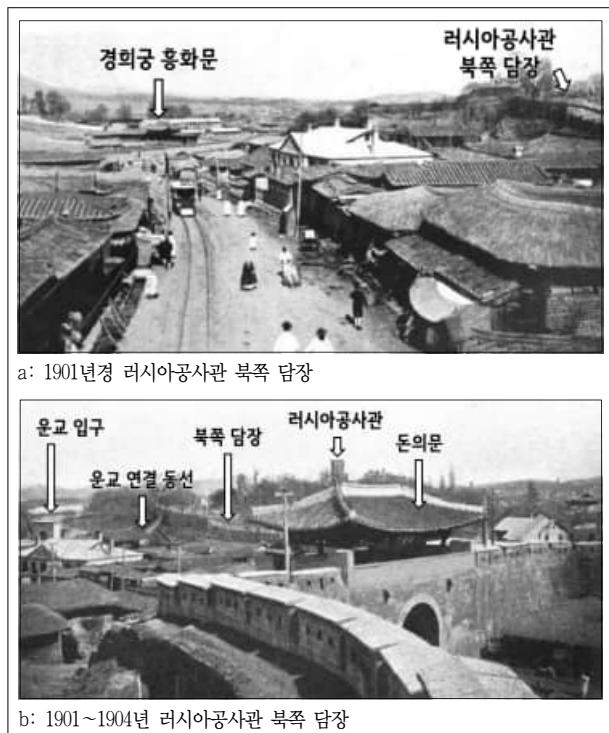
그림 12. 에밀부르다레(Emile Bourdaret) 저 『EnCorée』(1904) 수록 사진에 나타난 러시아공사관 북쪽 담장[25]

다른 사진을 교차로 살펴보면, 공사관 북쪽 담장은 1901년 에밀부르다레가 촬영한 사진에서 드문드문 목재로 만든 가설 벽이 지지하고 있는 상태로 나타난다(그림 12). 비탈면 위에 세운 담장이었으므로 폭우에 허물어지는 일이 빈번히 발생했고 임시방편으로 보수했던 상황으로 볼 수 있는 부분이다. 『조선왕조실록』에서 함춘원, 상림원의 담장을 수리했던 기사가 자주 등장하는 것과 상통한 장면이기도 한데, 침하가 언제든 발생할 수 있는 지형의 취약함과 그때마다 발생하는 보수의 번거로움은 구릉지의 경사면을 둘러 담장을 쳤던 별원에서 항상 발생했던 문제이기도 했다.

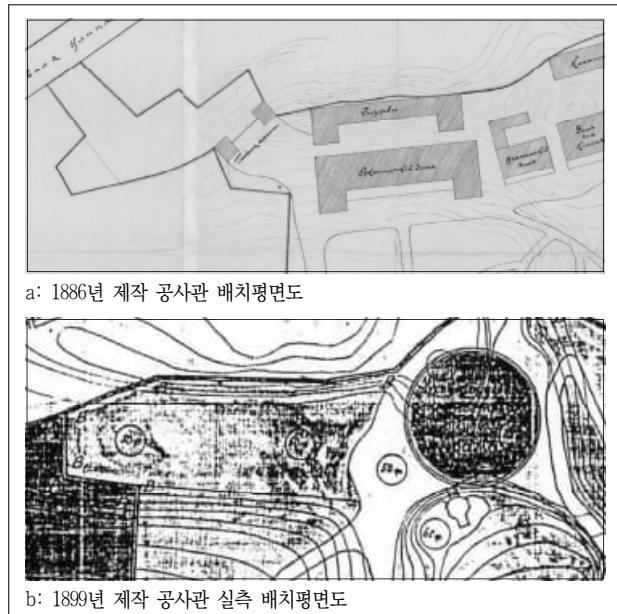
그림 13. 러시아공사관 배치도에 나타난 북서쪽 모서리 부분 확대

공사관 북서쪽에 과도한 정지작업이 이루어진 까닭은 초기 계획안의 대문 위치와 관련이 있을 것이다. 추정하자면, 건물의 건축 전에 사전적으로 진입부의 땅을 고른 시도가 있지 않았을까 한다. 혹은 장래에 이곳에 문을 설치하거나 추가적인 건물을 지으려 했을 가능성도 있는데, 이후 한참 동안 서북쪽 모서리의 평지는 산책로가 연결되는 변화가 있었을 뿐 사진 속 모습 그대로 유지된 점이 확인된다. 이와 같은 돌출된 담장 형태는 1915년 측도 「경성」 도엽을 비롯한 일제강점기 경성지도에서 나타나며, 광복 직후에 출판된 1946년 「경성전도」에도 사진과 같은 구획선을 보이는 담장의 형태가 이어지고 있어 한국전쟁 직전까지 러시아공사관 건물과 함께 존속했음을 알 수 있다.

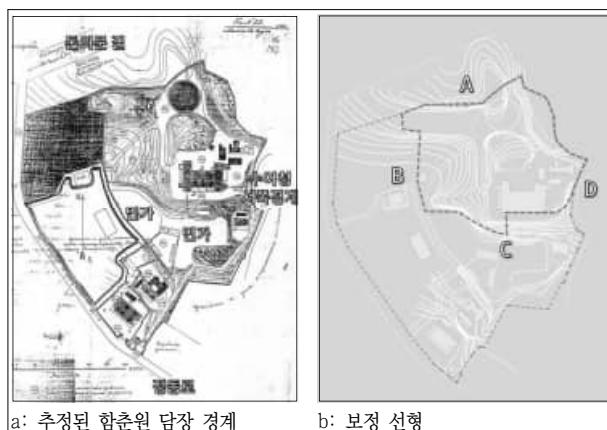
그림 15. 경희궁 별원 함춘원의 최대 추정 영역

이상에 의해 함춘원의 접유 영역과 경계는 다음과 같이 규정된다. 첫째, 함춘원은 정동 일대에서 마치 테뫼식 산성과 같이 높은 지형에 담장을 에워 쌓은 고립된 영역으로 존재했으며 둘째, 러시아공사관이 이 터에 자리를 잡으면서 기존 함춘원을 점유한 채로 부지의 경계를 잡았다. 셋째, 함춘원의 영역은 러시아공사관 북편에 치우친 공간 곧, 공사관 부지 면적의 절반 가량의 범위로 상정된다. 그렇다면 본 연구에서 검증해 보고자 했던 함춘원 관련 통설에 대해 답을 내릴 수 있겠다. 함춘원은

넷째, 1880~1890년대에 촬영된 정동 일대의 사진에서 미국, 영국, 러시아공사관 주변의 공간 변화를 살펴보면 부분적이나마 함춘원 담장의 형태가 노출되어 있었다. 사진분석 결과 함춘원은 러시아공사관 부지의 절반가량에 해당되는 부지 북측 영역을 구성하고 있었다. 또한 공사관의 북쪽, 서쪽, 동쪽 담장이 함춘원의 본래 원장과 근사하게 나타난 점이 확인되었다. 대문이 위치한 공사관 남쪽이 경우, 민간 매입 면적 위주로 구성되어 있었는데, 여러 자료에서 민가 수십 채를 매입한 정황도 살필 수 있었다.
