국가등록문화유산 강진 한골목 옛 담장의 정비 양상

박성진* · 소현수**

A Study on the Maintenance of the Old Wall in Gangjin Hangolmog, National Registered Cultural Heritage

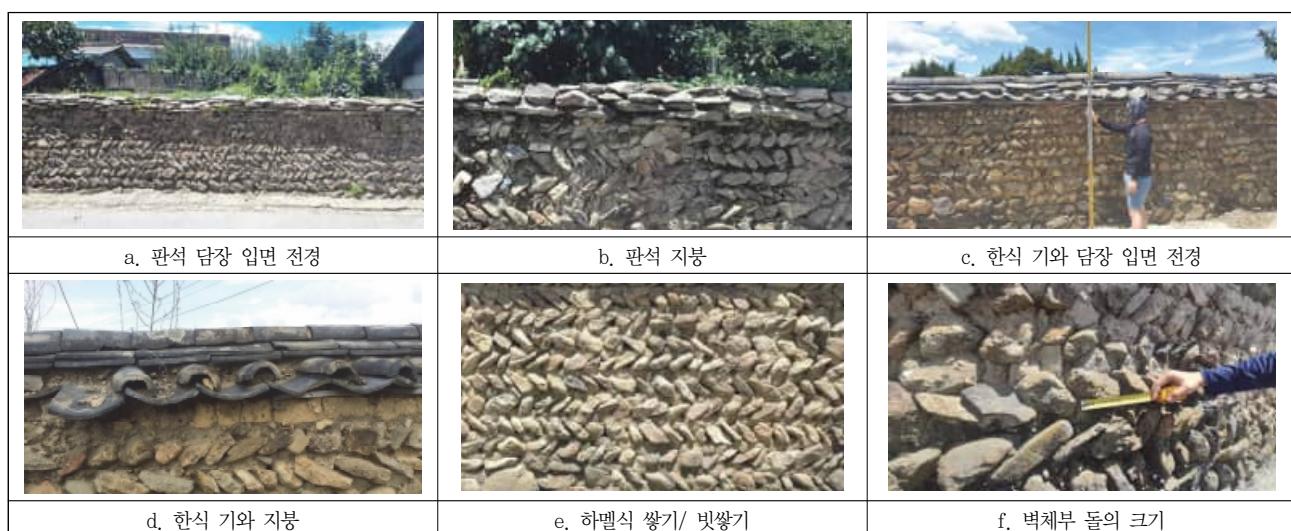
그림 4. 한골목 옛 담장의 원상에 가까운 담장 모습

쪽에서 돌을 약 15° 정도 눕혀서 촘촘하게 쌓고 다음 층에는 방향을 엇갈려 쌓은 것이 특징이다. 토석담의 주재료인 돌의 형태에서 지역성이 드러나는데, 한글목 옛 담장은 다른 지역의 토석담보다 얇은 돌을 사용했다. 병영마을은 별락산, 수인산, 성자산, 옥녀봉 등 크고 작은 산에 둘러싸인 분지에 입지하여 가까이에서 석재를 구했을 것이다(그림 3). 벽체부에는 길이 15~20cm 내외의 돌을 사용하였다(그림 4-f).

2006년 등록문화재 등록조사보고서[7]에 한글목 옛 담장의 원상을 구체적으로 규정한 정보가 없으며, 보고서에 예시한 사진도 변형된 모습이 실렸다. 따라서 본 연구는 2023년 보고서[2]와 현장조사 사진을 검토하여 판석 담장과 한식 기와 담장의 원상에 가까운 구간을 선정하고 변화 양상 분석의 기준으로 삼았다(그림 4).

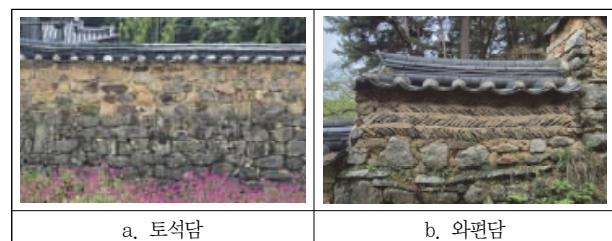
그림 10. 일반 토석담과 와편담 예시

다음으로, 수리품셈 제16장 기타공사에서 담장을 다루었는데, 세부 항목은 '담장기와해체, 담장 해체, 담장속채움해체, 담장 쌓기, 담장속채움, 담장기와이기'로 구성된다. 담장 해체는 '토석담 해체와 와편담 해체(문양없음), 와편담 해체(문양있음)'의 세 가지 유형이며, 담장 쌓기는 '거친돌담 쌓기, 사괴석담 쌓기, 돌각담 쌓기, 토담 쌓기, 토석담 쌓기, 와편담 쌓기(문양없음), 와편담 쌓기(문양있음), 판축담 쌓기' 품셈이 제시되었다. 주목할 점은 단순한 재료의 토담 쌓기를 제외하고 해체와 쌓기 공종 모두 토석담에 가장 낮은 품이 설정되었다. 이는 토석담 쌓기 축조법의 난이도가 다른 유형에 비해 낮으므로 상대적으로 빠른 작업 속도를 반영한 결과이다. 한골목 옛 담장은 토석담이지만 작은 크기의 석재로 경사를 주어 정연하게 쌓기 때문에 문양 없는 와편담 쌓기만큼 섬세한 공정이 요구된다(그림 10).
